Số: 03/BC-VPTT

## BÁO CÁO

### Về tình hình răn nứt, sụp lún tuyến đường Bắc kênh Đình tại ấp Bình Trung, xã Bình Mỹ, huyện Châu Phú, tỉnh An Giang

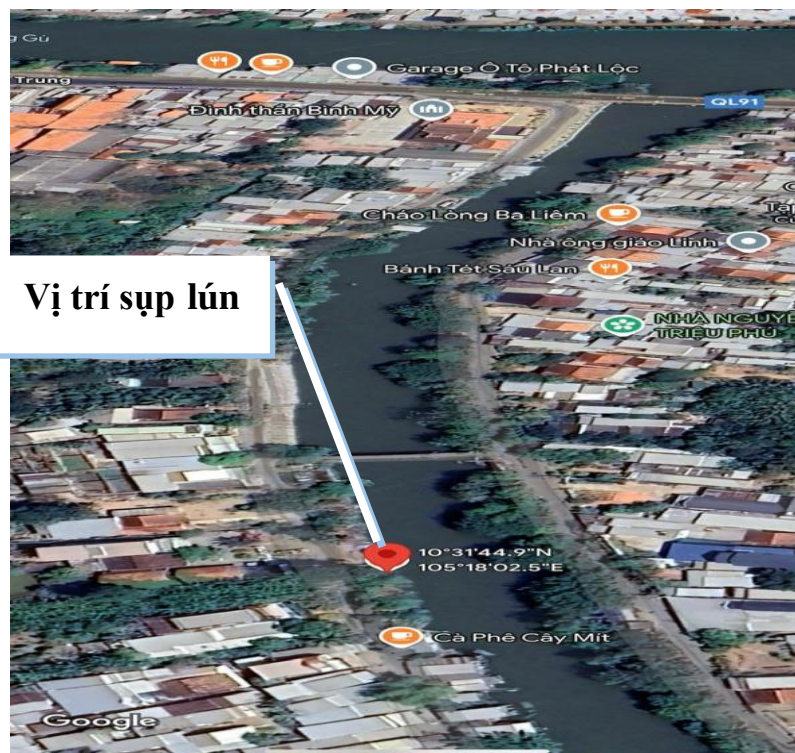
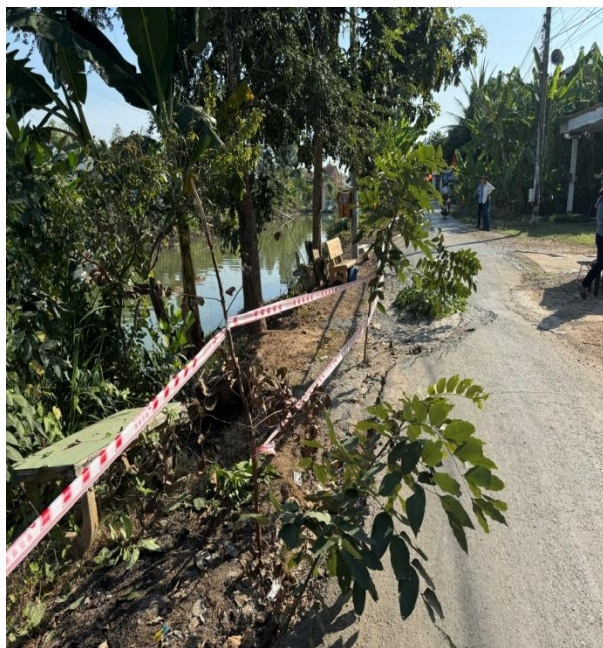
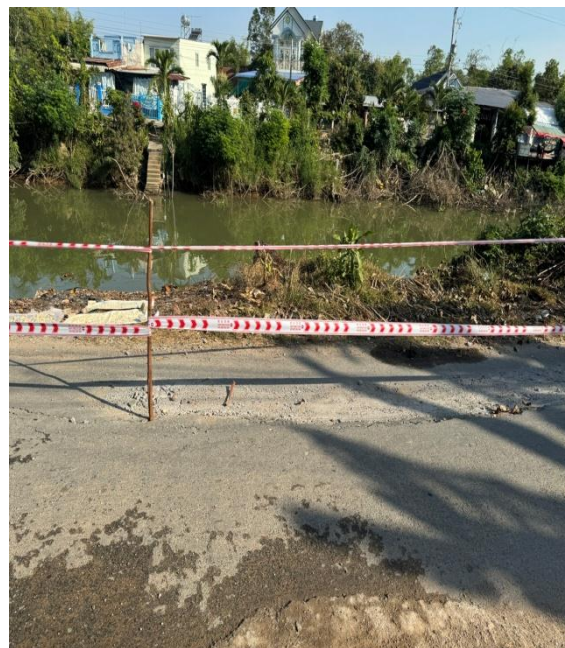
Vào khoảng 14 giờ 30 phút, ngày 05/02/2025 tại tổ 23, ấp Bình Trung, xã Bình Mỹ, huyện Châu Phú (cách Quốc lộ 91 về hướng Tây khoảng 500m), xảy ra hiện tượng răn nứt, sụp lún bờ bắc kênh Đình với tổng chiều dài khoảng 27m, chiều rộng ăn sâu vào bờ khoảng 3m.

Nguyên nhân ban đầu được xác định là do sự chênh lệch của mực nước triều lớn, mặt khác tuyến đường cấp bờ kênh hàng năm do ảnh hưởng lũ và dòng chảy làm bào mòn gây răn nứt, sụp lún.

**\* Hình ảnh, vị trí rãnh nứt, sụp lún tuyến đường Bắc kênh Đình tại ấp Bình Trung, xã Bình Mỹ, huyện Châu Phú, tỉnh An Giang**

Trước tình hình trên, Ban chỉ huy ỦPBĐKH - PCTT và PTDS huyện và UBND xã Bình Mỹ đến khảo sát và chỉ đạo các đơn vị chuyên môn địa phương tiến hành giăng dây làm rào chắn, cảnh báo cho người và phương tiện biết khi lưu thông qua khu vực; đồng thời, chặt mé cây xanh giảm tải trọng lên mái bờ nhằm hạn chế sạt lở xảy ra.
