Số: 40/BC-VPTT

## **BÁO CÁO**

**Về việc sạt lở chân taluy tuyến đường tỉnh lộ 947 (bờ Nam kênh Cây  
Dương) thuộc tổ 8, ấp Bình Chánh 2, xã Bình Mỹ, ngày 21/6/2025  
trên địa bàn huyện Châu Phú**

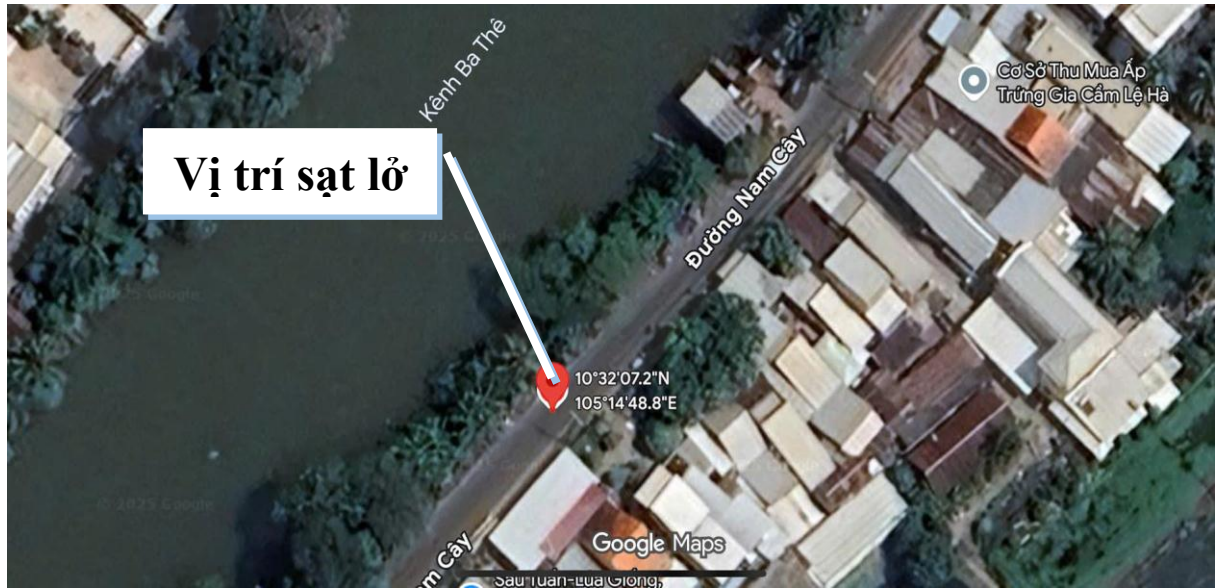
**Toạ độ: 10°32'07.2"N 105°14'48.8"E**

- **Vị trí sạt lở:** Tại xã Bình Mỹ: điểm sạt lở chân taluy tuyến đường tỉnh lộ 947 (bờ Nam kênh Cây Dương) thuộc tổ 8, ấp Bình Chánh 2, xã Bình Mỹ, huyện Châu Phú, tỉnh An Giang, cách cầu Cây Dương (tuyến Quốc lộ 91 xã Bình Mỹ) khoảng 3 km về phía Tây; chiều dài đoạn sạt lở khoảng 20 m, sạt lở ăn sâu vào chân taluy khoảng 1,5 m vào tuyến đường (còn cách khoảng 1 m mới tới mặt đường nhựa). Vị trí sạt lở có toạ độ Google map 10.535333, 105.246899 (10°32'07.2"N 105°14'48.8"E). *(đính kèm hình ảnh).*

**Vị trí và hình ảnh sạt lở sụp lún thân đê tuyến đường tỉnh lộ 947 (bờ Nam  
kênh Cây Dương) thuộc tổ 8, ấp Bình Chánh 2, xã Bình Mỹ, ngày 21/6/2025  
trên địa bàn huyện Châu Phú  
VỊ TRÍ SẠT LỞ**

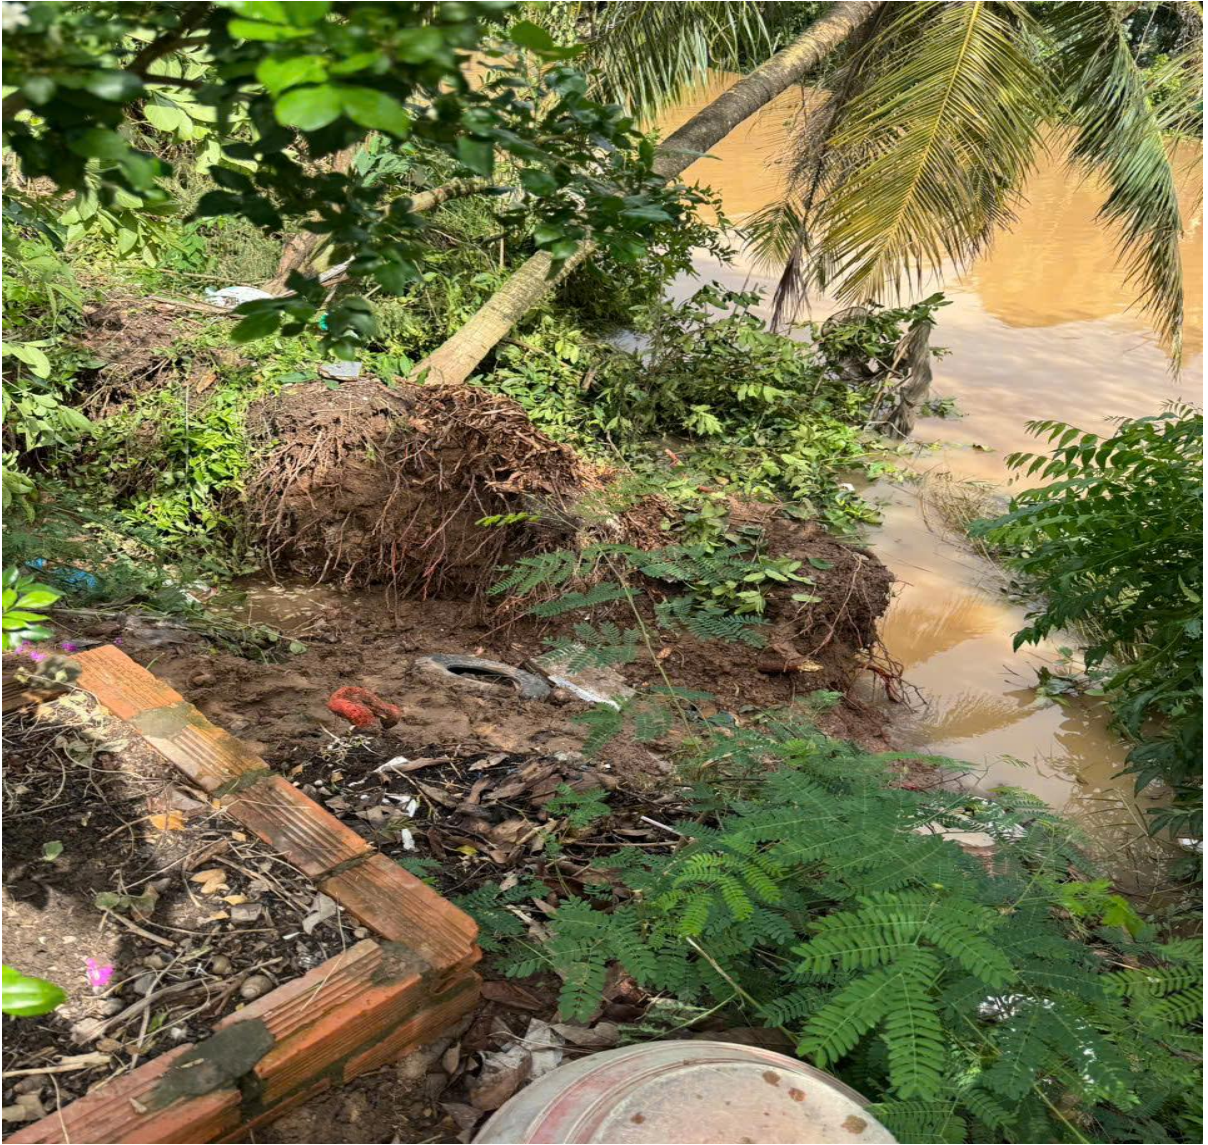
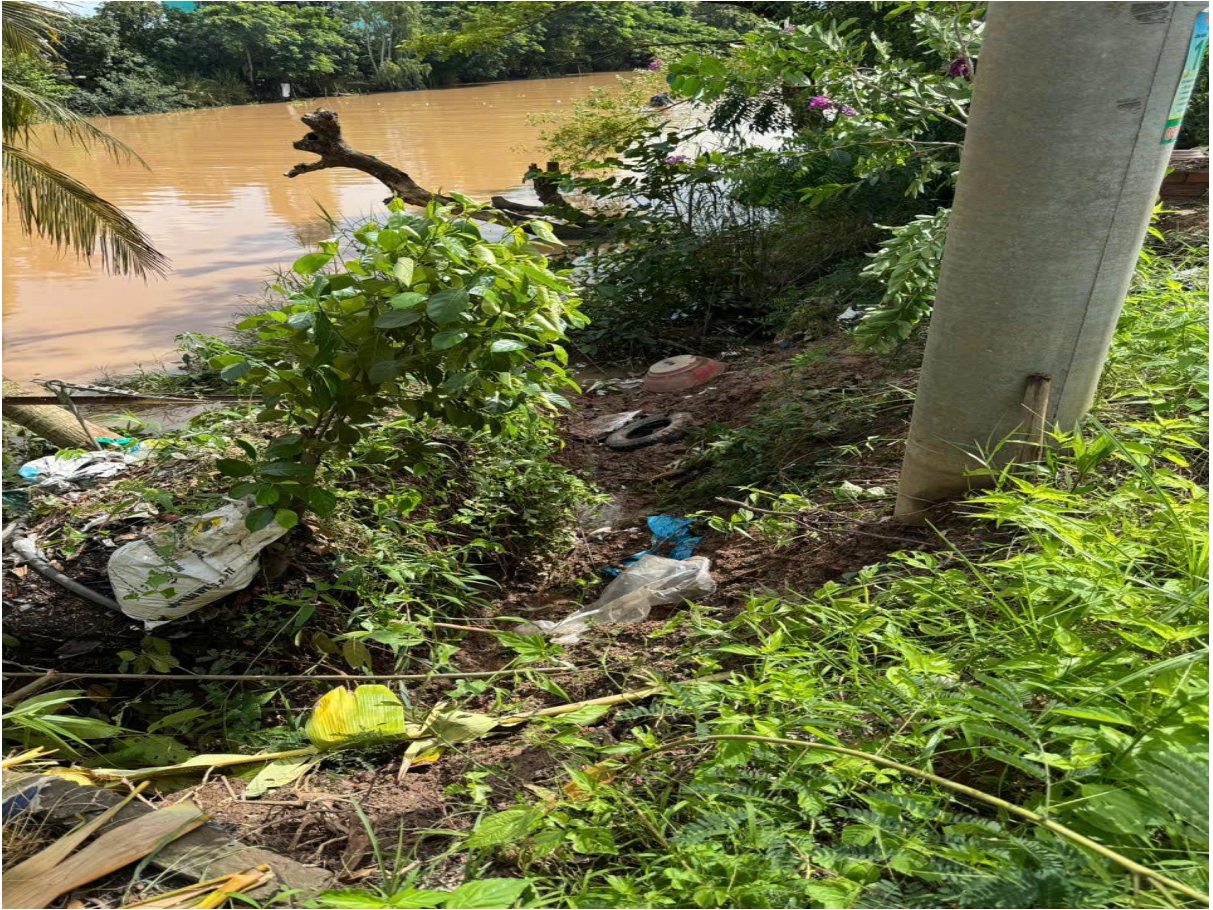
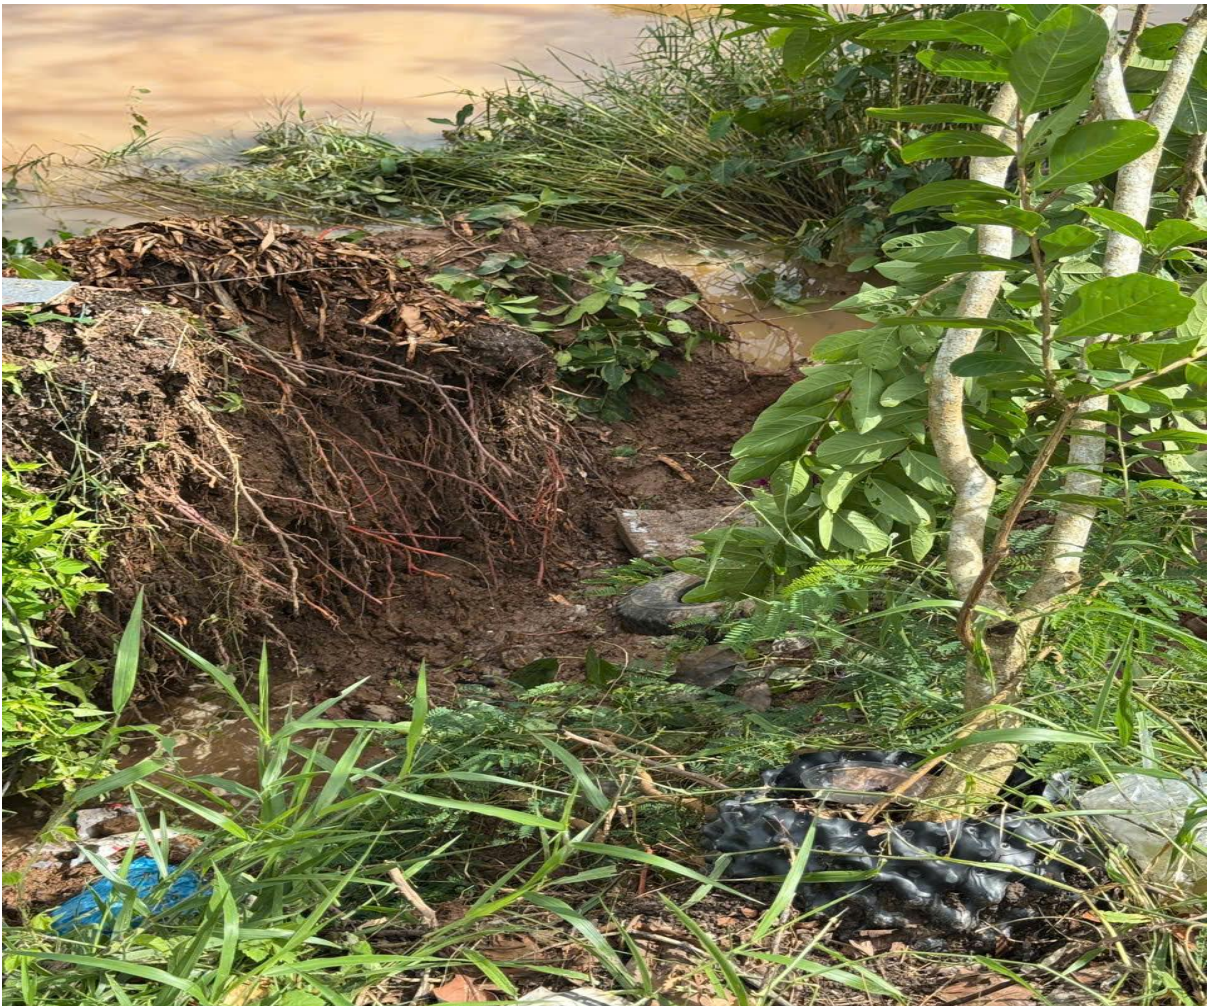
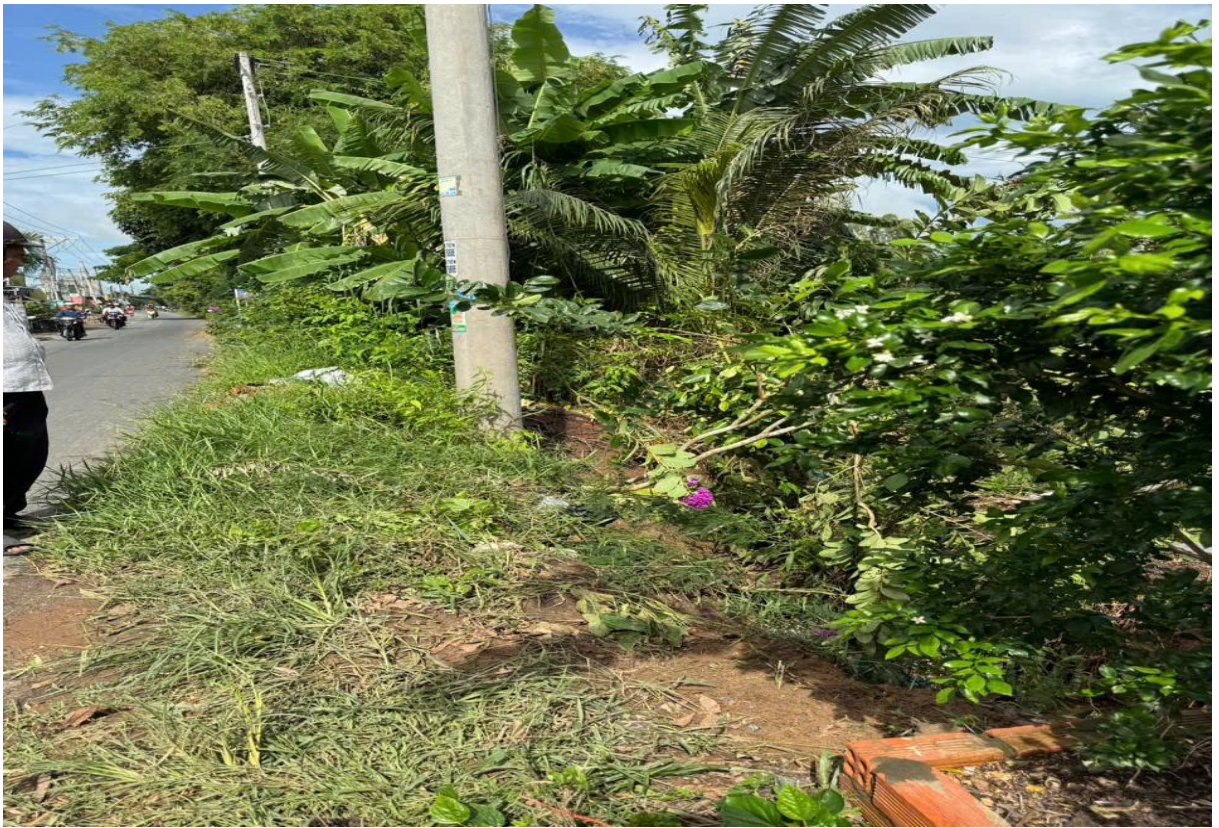
- **Nguyên nhân sạt lở:** Theo nhận định ban đầu do sự chênh lệch của mực nước triều lớn, kém, mưa nhiều kéo dài làm nền đất mềm gây sạt lở và mái taluy kênh thẳng đứng với sự tác động lâu năm của dòng chảy tuyến kênh Cây Dương dẫn đến sạt lở.

- Trước tình hình trên, Ban chỉ huy UBNDKH - PCTT và PTDS huyện và các ngành chuyên môn đến hiện trường khảo sát và chỉ đạo địa phương tiến hành giăng dây làm rào chắn, cảnh báo cho người và phương tiện biết khi lưu thông qua khu vực; đồng thời, chặt mé cây xanh giảm tải trọng lên mái bờ nhằm hạn chế sạt lở xảy ra.

- UBND huyện Châu Phú chỉ đạo các phòng đơn vị có liên quan và UBND xã Bình Mỹ tiếp tục bố trí lực lượng trực theo dõi diễn biến sạt lở và hạn chế tải trọng xe lưu thông qua khu vực này để đảm bảo an toàn giao thông.

- Sở Xây dựng khảo sát hiện trạng sạt lở và đánh giá nguy cơ tác động đến đường tỉnh lộ 947 (bờ Nam kênh Cây Dương) để tham mưu đề xuất UBND tỉnh.

- UBND huyện Châu Phú chỉ đạo Xí nghiệp điện - nước huyện Châu Phú khảo sát và di dời trụ điện nằm trong vị trí sạt lở để đảm bảo an toàn.
