**PHƯƠNG ÁN**  
**Hộ đề bảo vệ trọng điểm đề cấp III năm 2025**  
**vùng Đông kênh Bảy Xã, tỉnh An Giang**

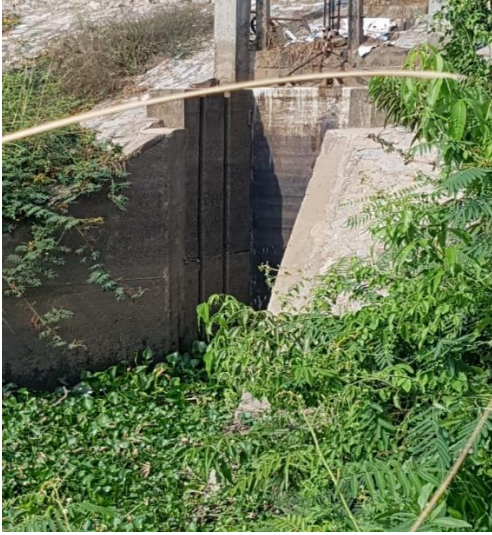
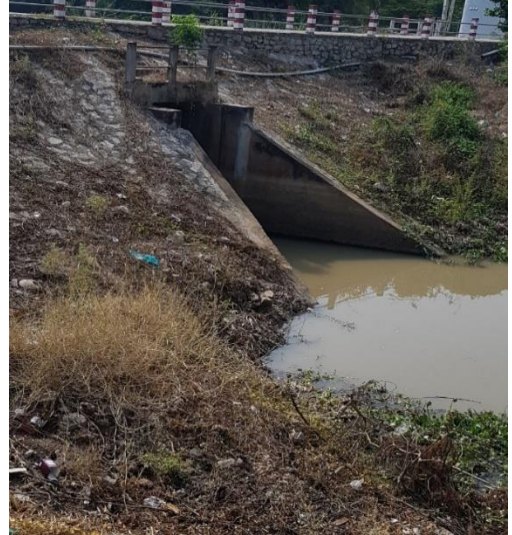
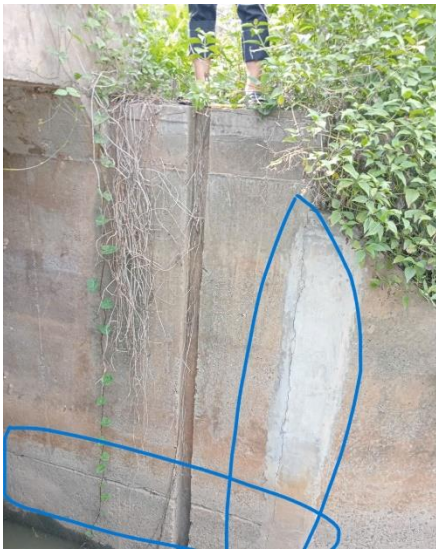
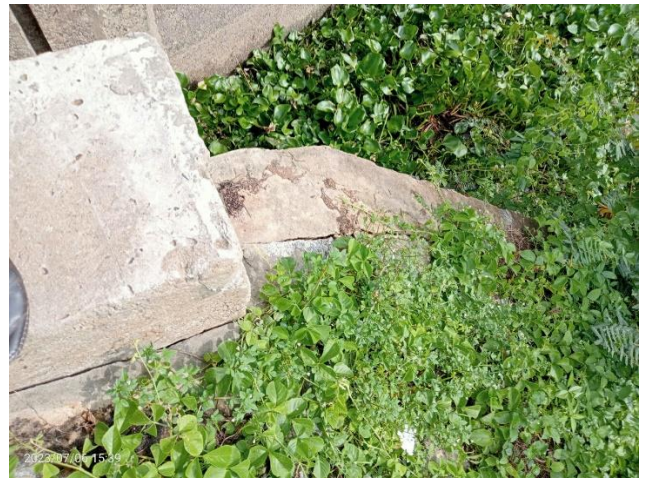
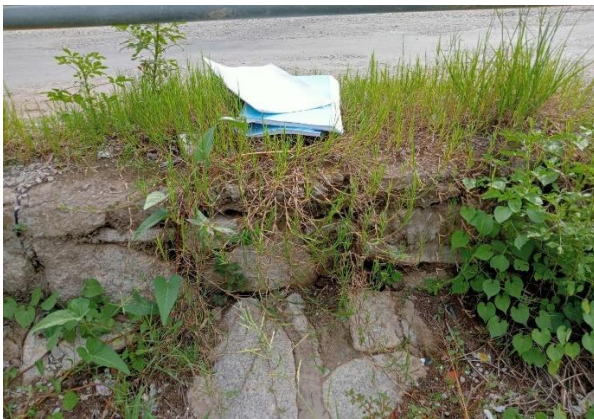
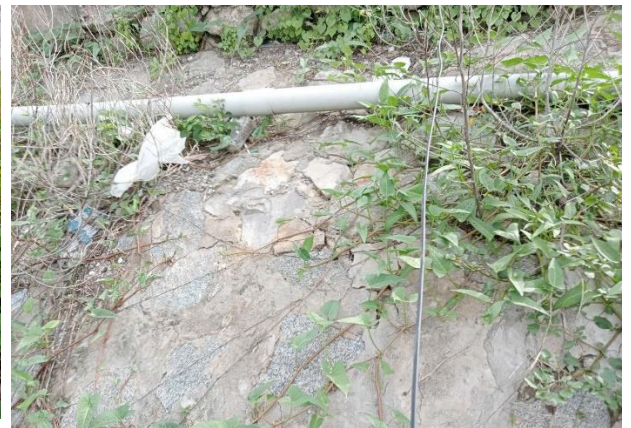
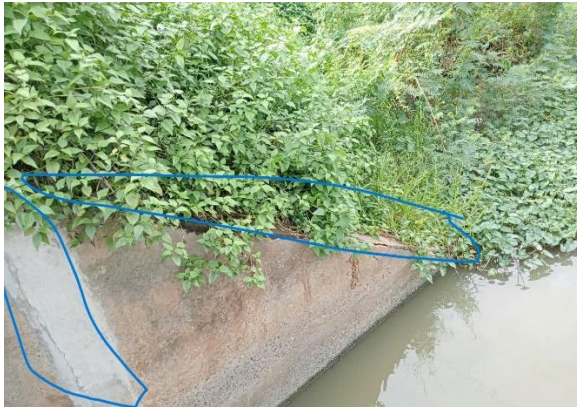
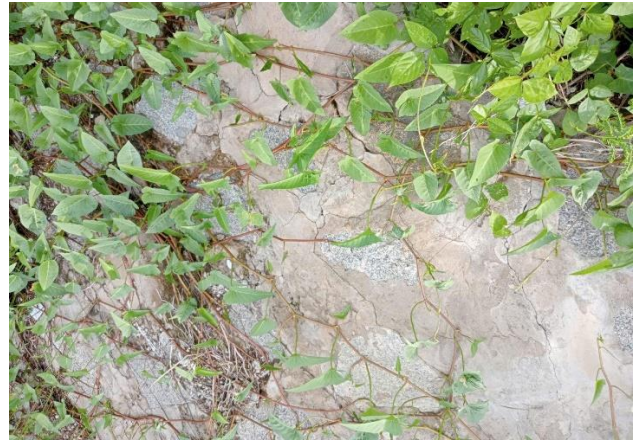
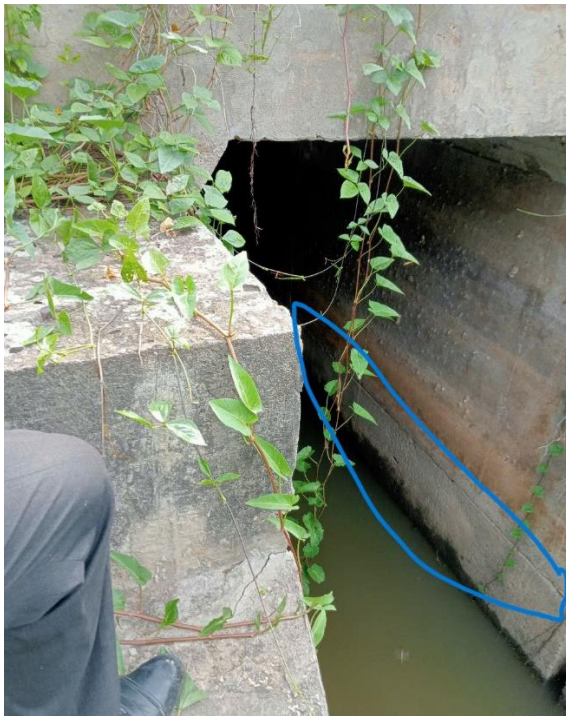
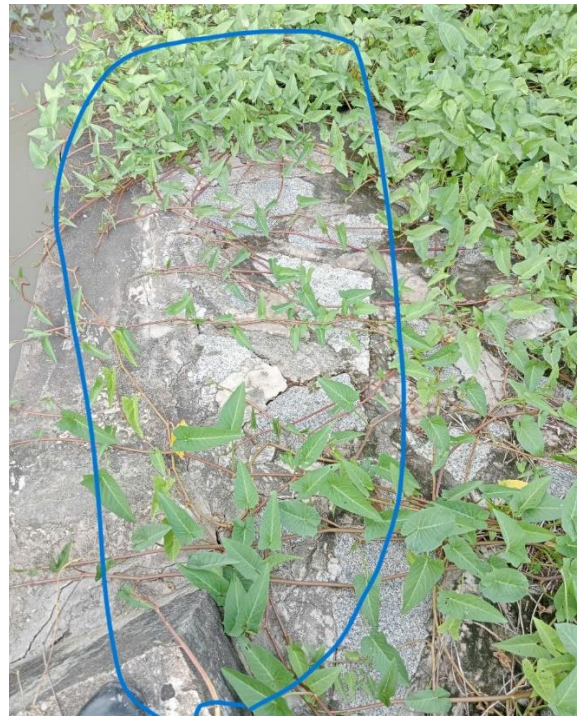
+ Cống Kênh Cùn: Được xây dựng từ năm 1996-1997, cống hở B=2m, cao trình đáy -1,0m, cao trình đỉnh +6,0m, kết cấu bê tông cốt thép, đá xây. Hiện tại khi lũ lên cao khoảng +3,0, tường thân cống và cửa cống bị rò rỉ, có khả năng xảy ra sự cố vỡ cống. (Cống ngăn lũ kết hợp tiêu thoát nước).

- **Cống kênh Cùn tại K3+000:** Công Kênh Cùn, ngăn lũ kết hợp tiêu thoát nước, được xây dựng từ năm 1996-1997. Là cống hở  $B=2m$ , cao trình đáy -1,0m, cao trình đỉnh +6,0m, kết cấu bê tông cốt thép, đá xây. Hiện tại khi lũ lên cao khoảng +3,0, tường thân cống và cửa cống bị rò rỉ, có khả năng xảy ra sự cố.

*Hình ảnh cống Kênh Cùn thuộc bờ Đông kênh Bảy Xã xã Phú Lộc*

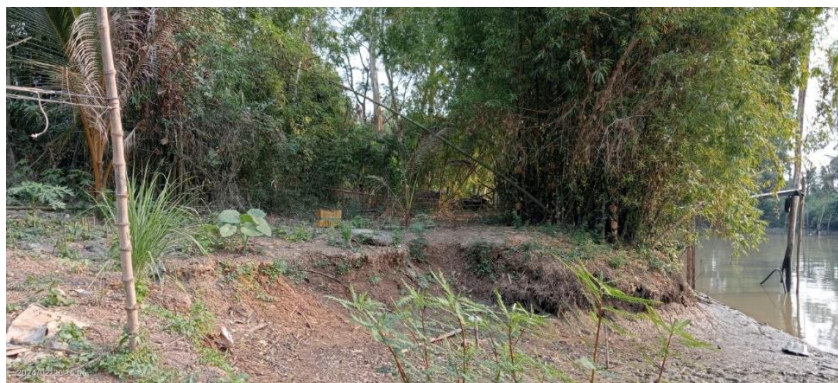
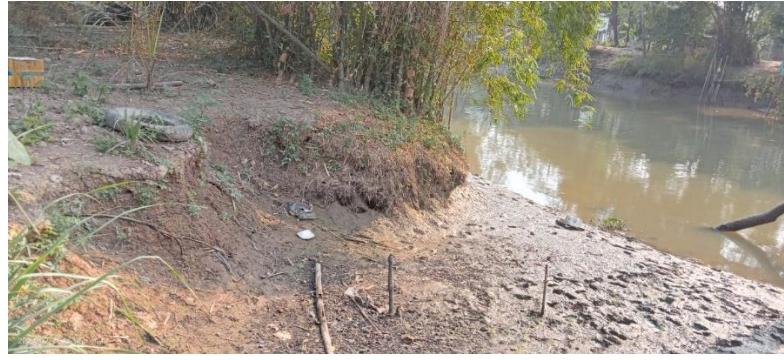
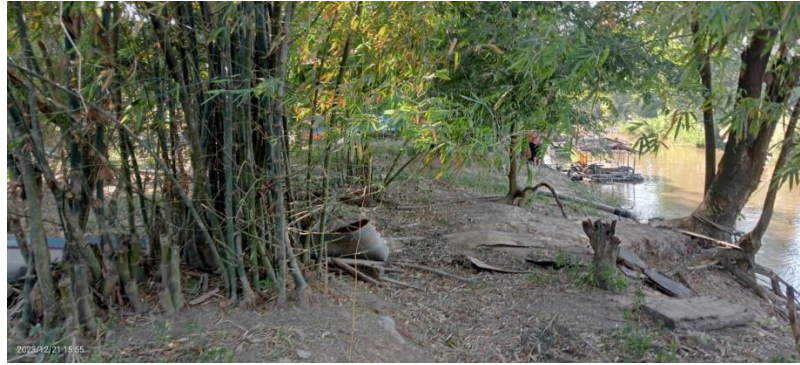
Tuyến đê Đông kênh Bảy Xã: Tại vị trí K5+300-K13+000: Cơ đê phía sông đã bị ảnh hưởng lũ xói gây sạt toàn tuyến và đang tiếp tục có diễn biến xói lở ăn sâu vào chân đê, mái đê. Cần được theo dõi, kiểm tra thường xuyên, đề phòng các sự cố có thể xảy ra.

*Hình ảnh tuyến đê Đông kênh Bảy Xã tại vị trí  $K7+960 \div K9+000$   
thuộc xã Tân Thạnh*

Trong đó, đoạn từ  $K7+960$ - $K9+000$  Sở Nông nghiệp và Môi trường đang thực hiện dự án đầu tư lắp đặt kè rọ đá trong năm 2025, tiến độ thực hiện đang lập báo cáo kinh tế kỹ thuật và dự toán.

- **Hạng mục 1.** Tu sửa, gia cố chân đê Đông kênh Bảy Xã (Đoạn Km7+960 ÷ Km9+000); Chiều dài L=1,04 km.

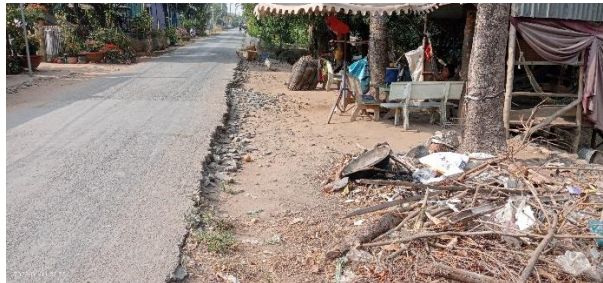
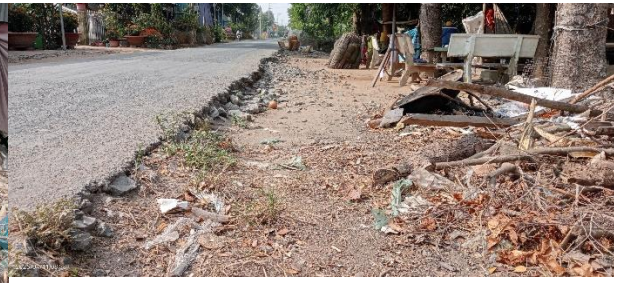
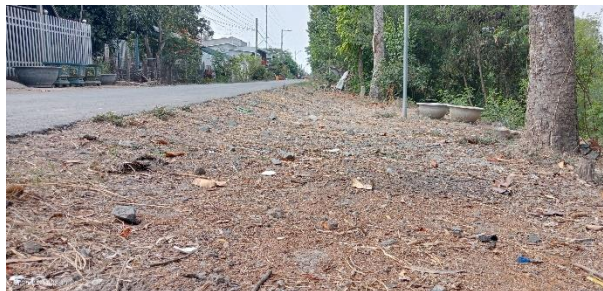
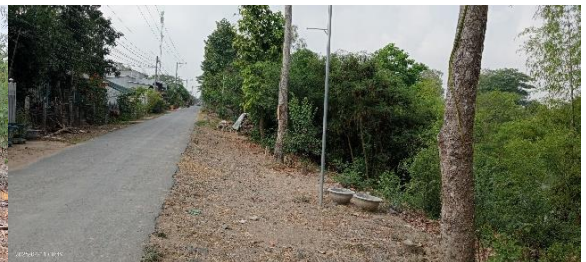
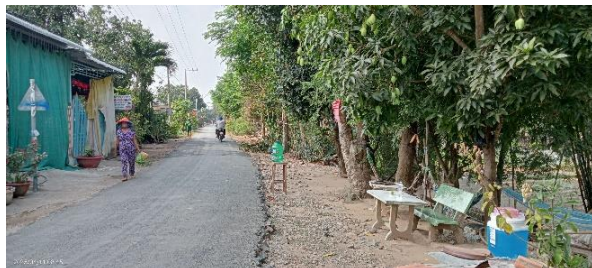
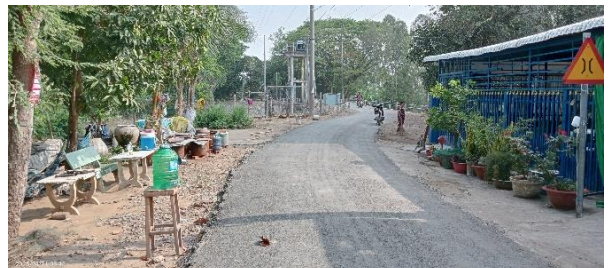
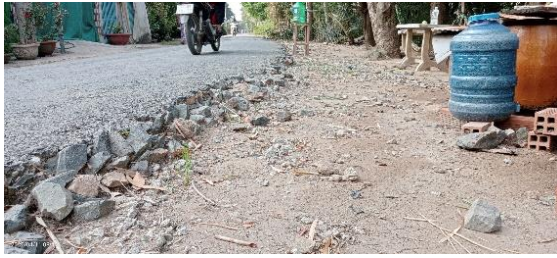
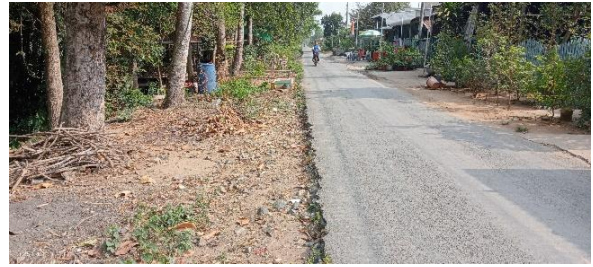
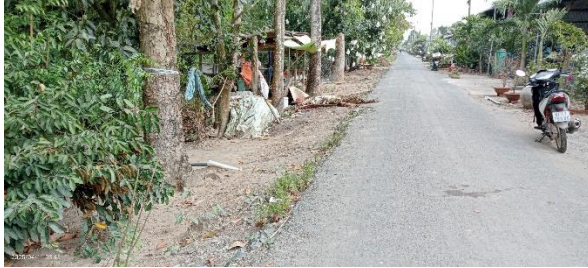
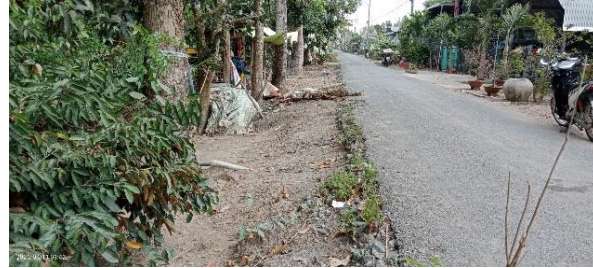
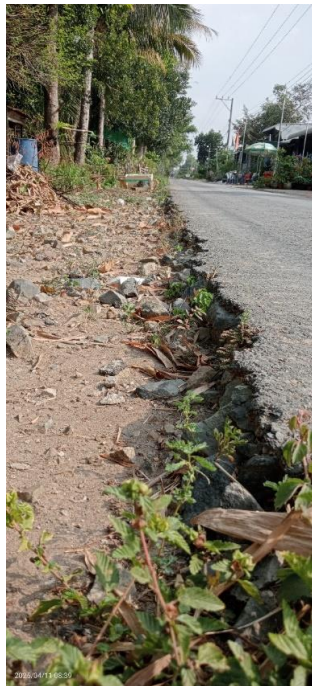
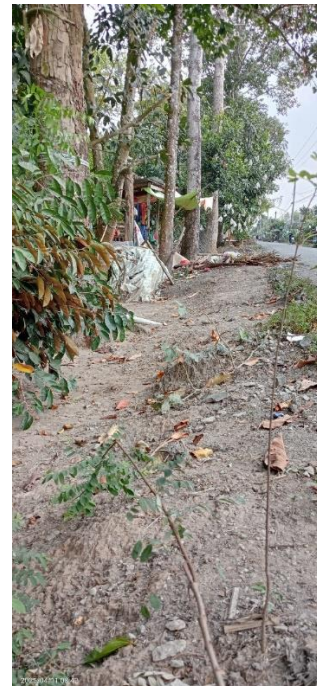
*Hình ảnh mặt đê thuộc bờ Đông kênh Bảy Xã  
(đoạn K5+300 ÷ K13+000)*

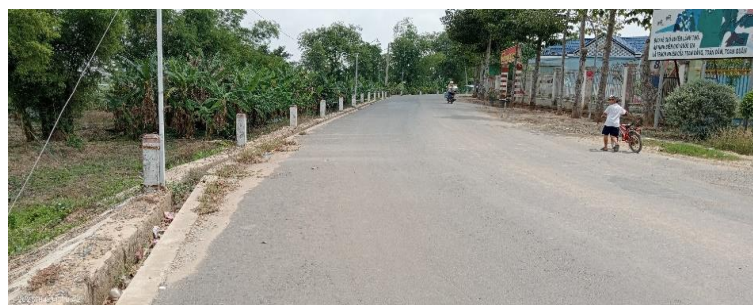
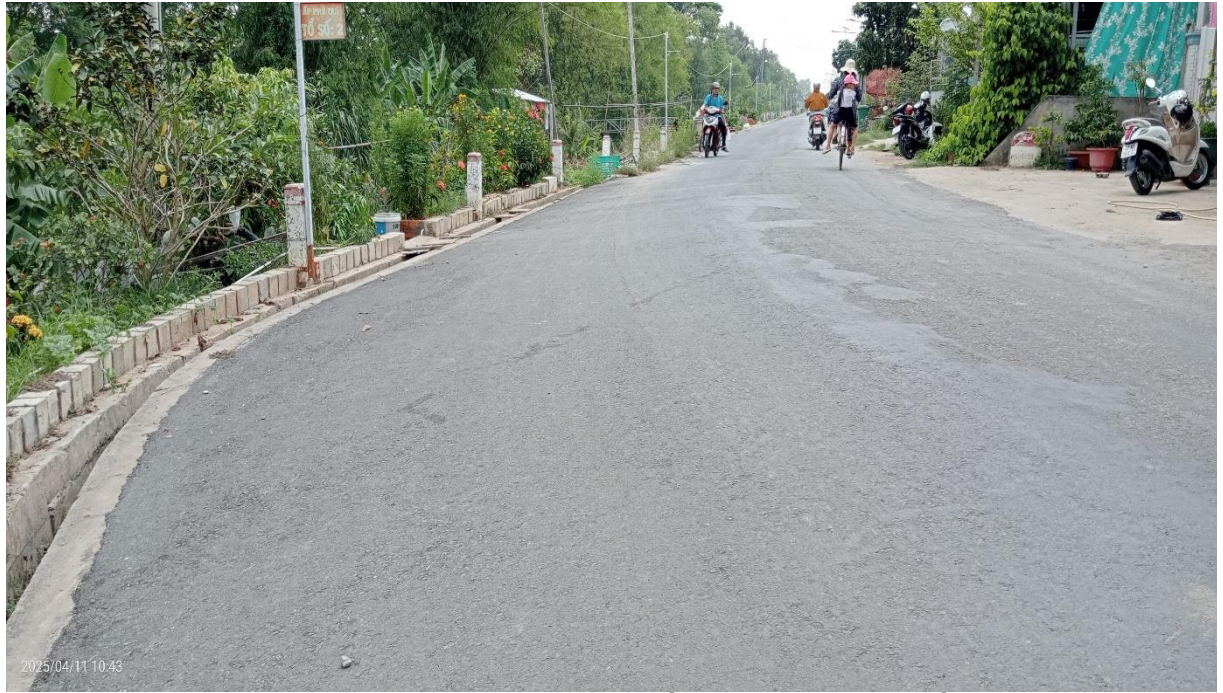
- **Tại vị trí K0+040-K0+100:** Đoạn đê cong, 1/2 mặt đê phía sông thấp và bị nghiêng về phía sông.

Đoạn đê cong, 1/2 mặt đê phía sông thấp và bị nghiêng về phía sông

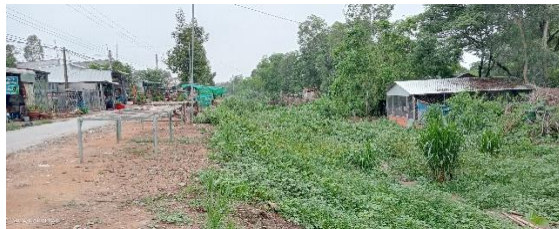
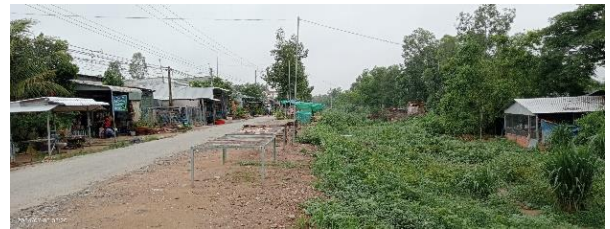
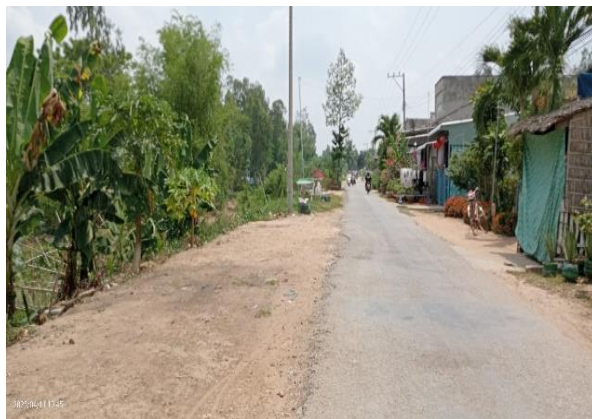
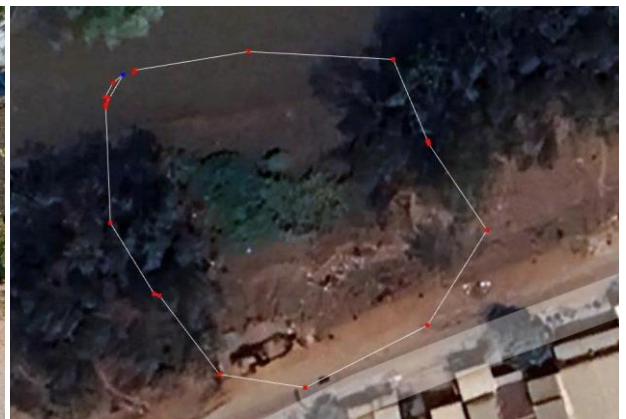
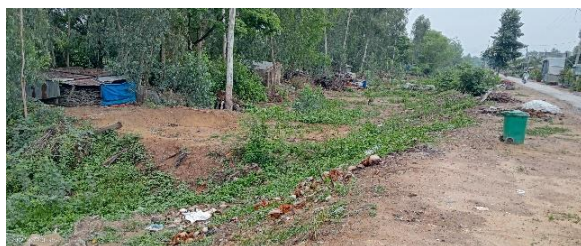
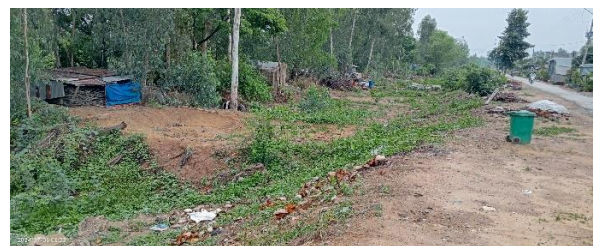
Hình ảnh Tại vị trí K1+00+K2+150

- **Tại vị trí K1+00+K2+150:** Mặt đê bằng đất, thấp so với hiện trạng mặt đê bằng betong. Mái đê bằng đất đắp dễ gây xói lở trong mùa mưa lũ.

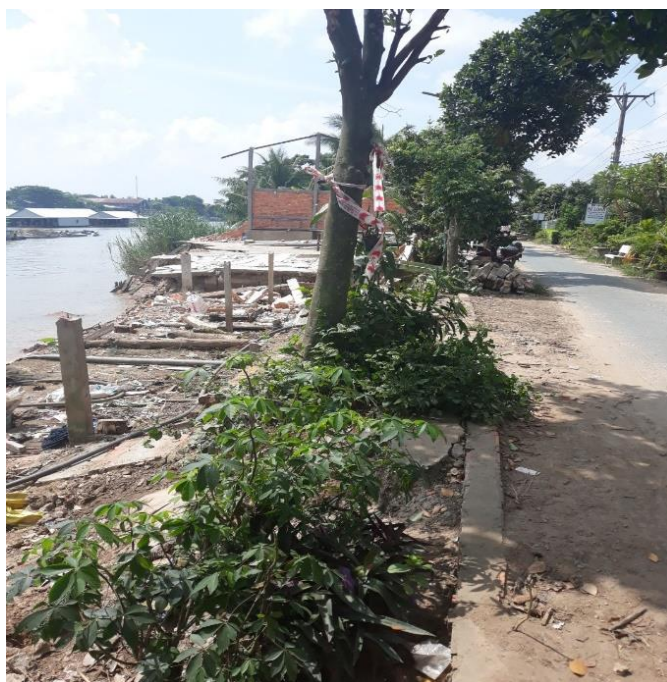
**Tình hình sạt lở:** Mùa lũ năm 2018 - 2022 xảy ra một số điểm sạt lở nguy hiểm, có vị trí khoét sâu vào mái và thân đê, gây mất an toàn đê điều. Tại K3+00 tiếp tục sạt lở ngày 19/9/2024, địa phương đã triển khai xử lý sự cố tạm thời. Hiện nay đoạn từ KM3+000 ÷ KM4+600 sạt lở mái đê phía thượng lưu rất nghiêm trọng. Tuy nhiên, vẫn còn khả năng tiếp tục sạt lở trong mùa lũ sắp tới, cần phải gia cố khắc phục để giữ lại mái đê và phương án bảo vệ đê cấp III. Đoạn này đã được xây dựng tuyến đường kết hợp đê phụ bên trong.

*Hình ảnh sạt lở đê bờ Bắc kênh Xáng thuộc xã Tân An năm 2018 – 2022*

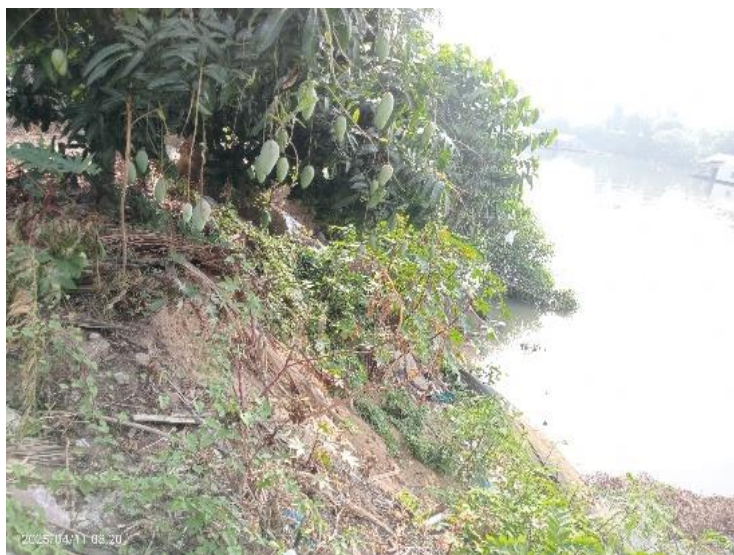
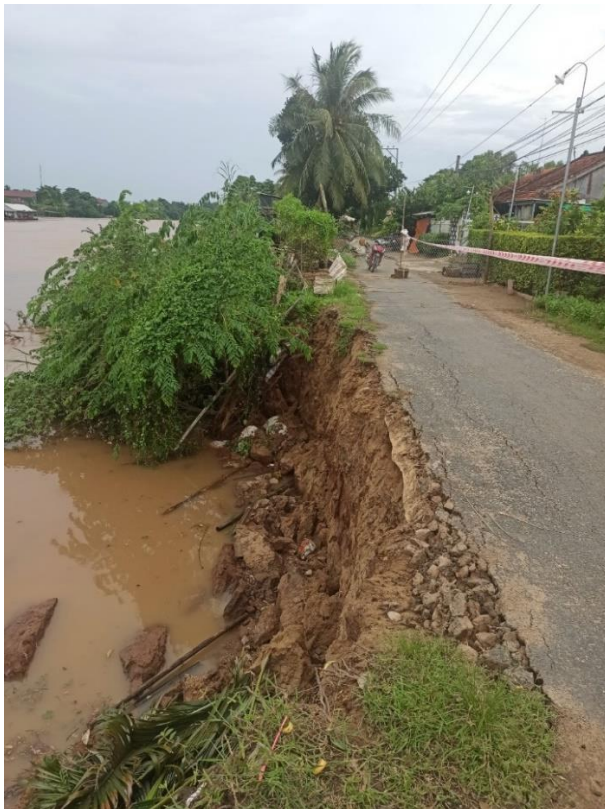
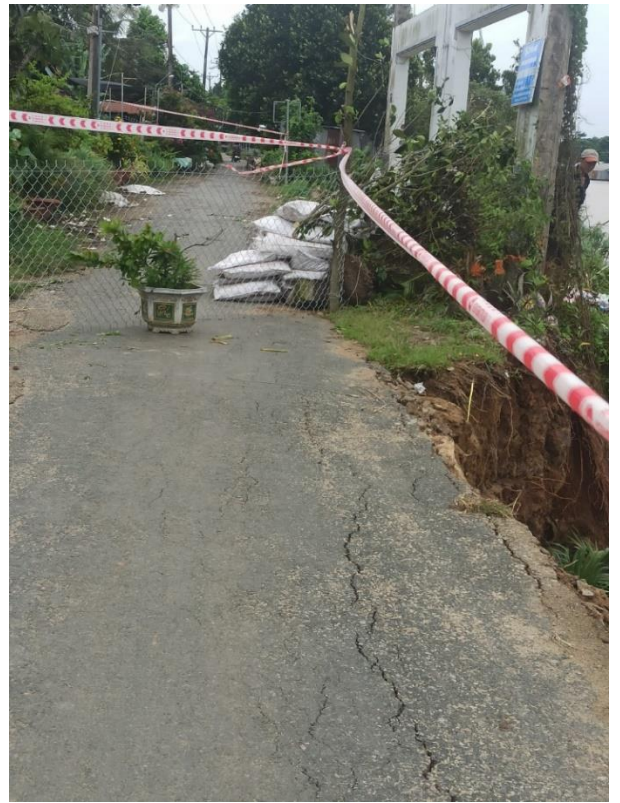
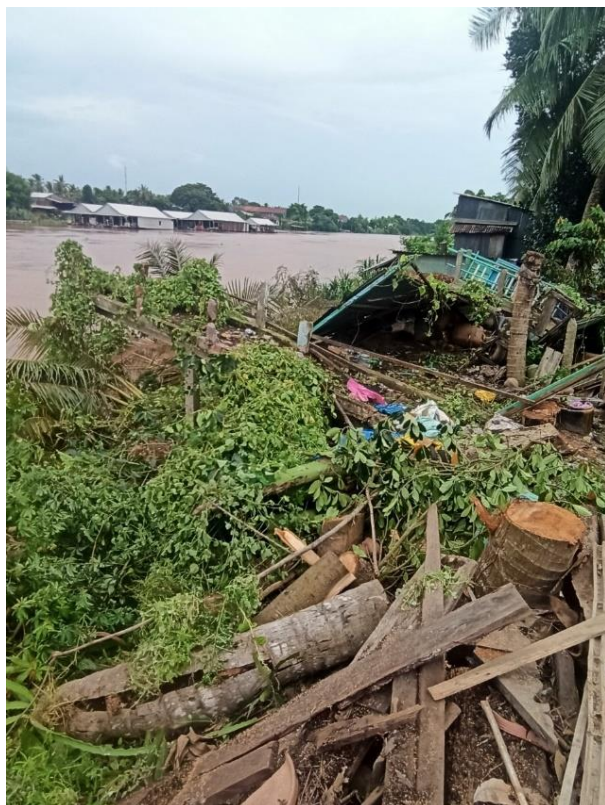
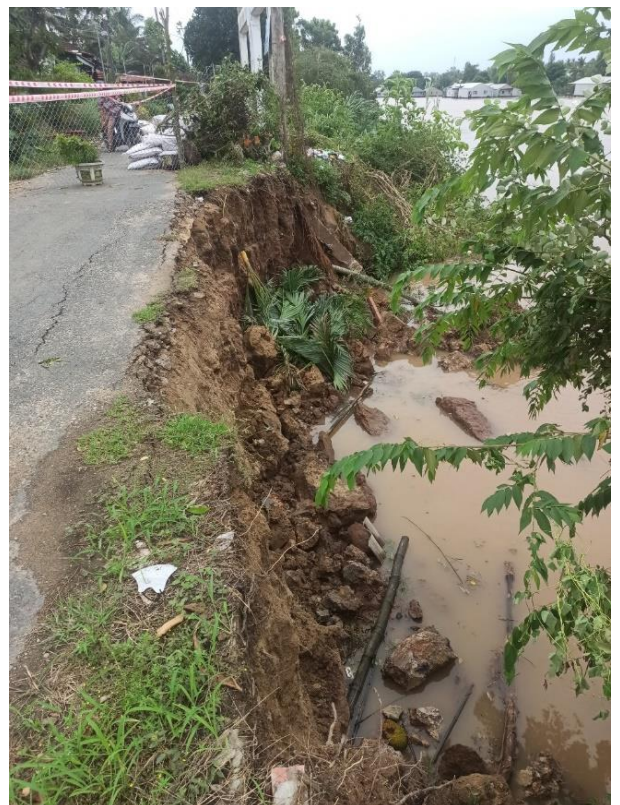
Hình ảnh đoạn từ KM3+000 ÷ KM4+600 sạt lở ngày 19/9/2024, đã được gia cố tạm

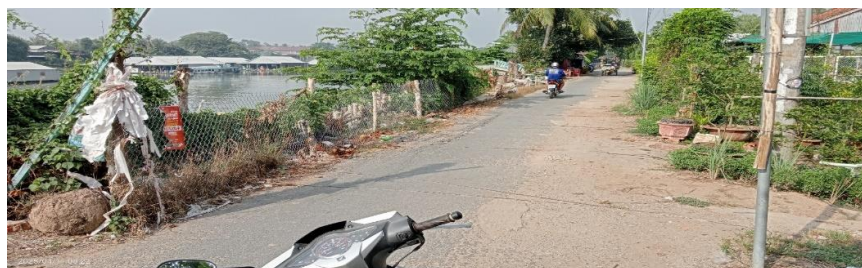
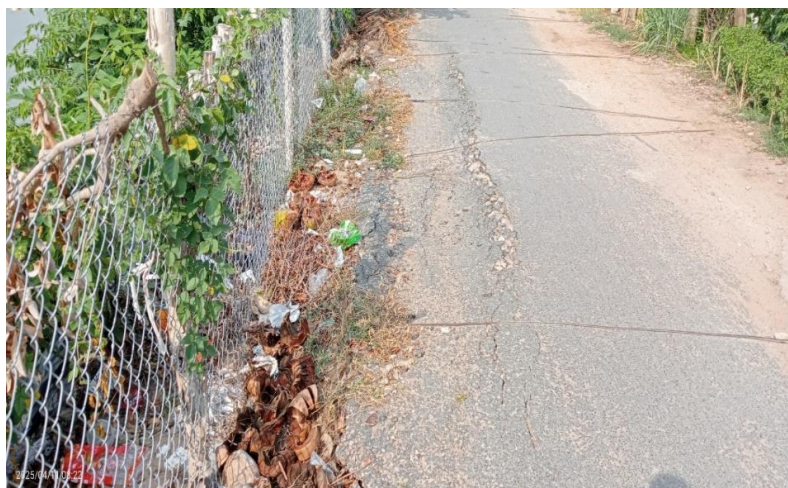
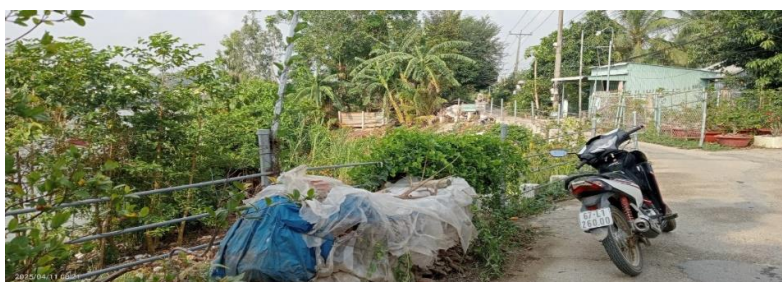
Hình ảnh đoạn từ KM3+000 ÷ KM4+600 sạt lở ngày 19/9/2024, đã gia cố tạm thời
