## BÁO CÁO

### Về việc sụp lún, rãnh nứt, sạt lở bờ sông, kênh, rạch trên địa bàn tỉnh An Giang

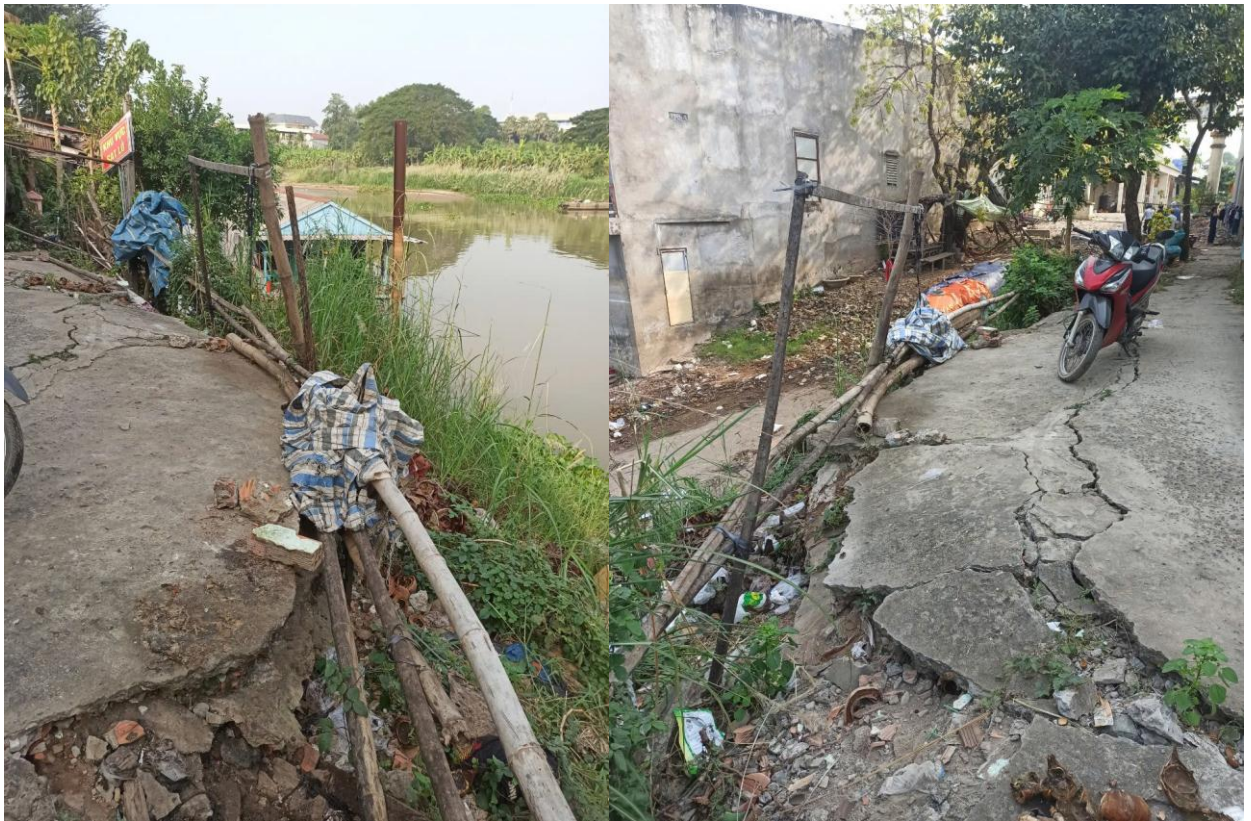
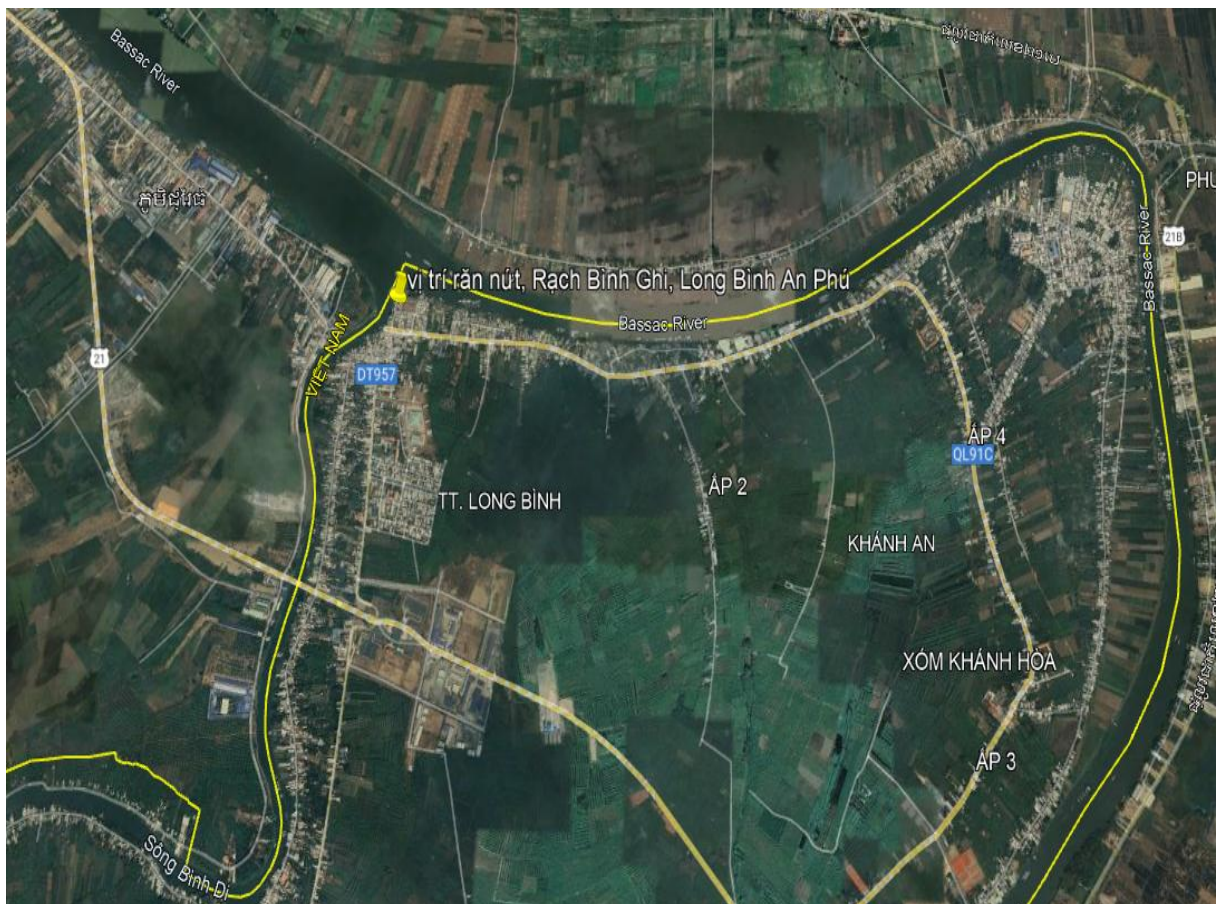
**1. Hình ảnh Sụp lún, rạn nứt bờ nam sông Bình Di, đoạn qua khóm Tân Bình, thị trấn Long Bình, huyện An Phú**

##### 1.1. Sụp lún, rãnh nứt bờ nam sông Bình Di, đoạn qua khóm Tân Bình, thị trấn Long Bình, huyện An Phú

Ngày 12/8/2024, theo báo cáo của UBND thị trấn Long Bình, tại khu vực bờ nam sông Bình Di đoạn qua khu vực tổ 7, khóm Tân Bình, thị trấn Long Bình có dấu hiệu sụp lún, rãnh nứt. Đến ngày 14/8/2024, qua khảo sát của lãnh đạo huyện cùng địa phương nhận thấy tại khu vực tổ 7, khóm Tân Bình, thị trấn Long Bình xuất hiện nhiều vị trí sụp lún, rãnh nứt (vết nứt mở rộng khoảng 10-20 cm) và có nguy cơ xảy ra sạt lở khi mực nước lũ dâng cao với chiều dài khoảng 30 m, cách bờ 1-2 m.

Do ảnh hưởng mực nước lũ dâng cao kết hợp với mưa, bờ sông, bờ kênh có độ dốc bờ đứng và sâu là một trong những nguyên nhân gây sạt lở.

Trước tình hình trên, Ban chỉ huy UBND - PCTT & PTDS huyện đến địa phương khảo sát, chỉ đạo Ban Chỉ huy UBND-PCTT&PTDS xã, thị trấn giăng dây, làm rào chắn, cắm biển cảnh báo để người dân biết khi lưu thông qua khu vực sạt lở; tiếp tục vận động người dân có nhà ở trong khu vực sụp lún, rãnh nứt bờ nam sông Bình Di, đoạn qua khóm Tân Bình, thị trấn Long Bình,

huyện An Phú di dời đến nơi ở an toàn, đảm bảo tính mạng và tài sản của người dân.

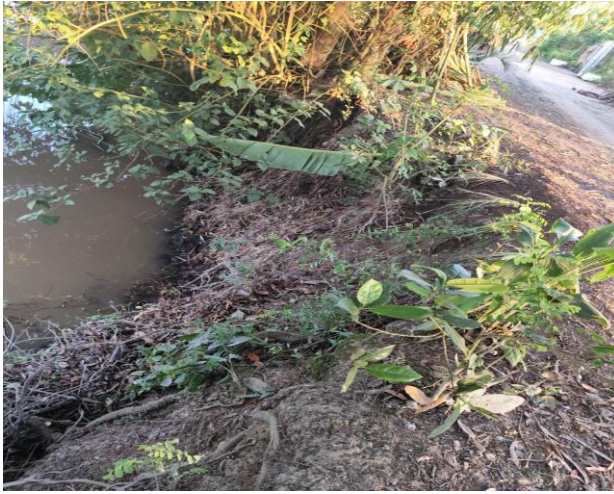
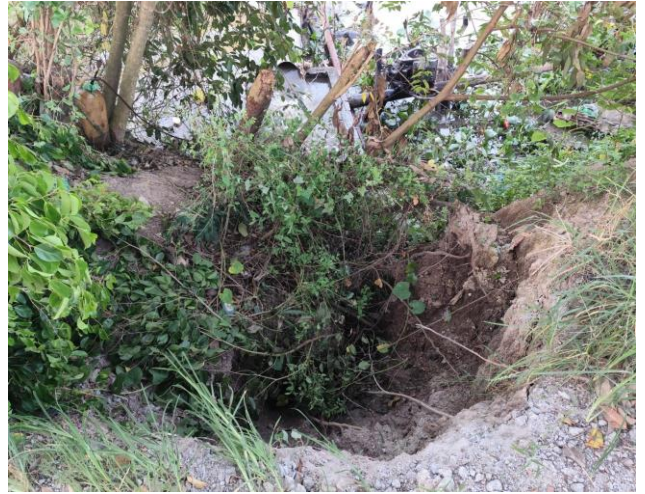
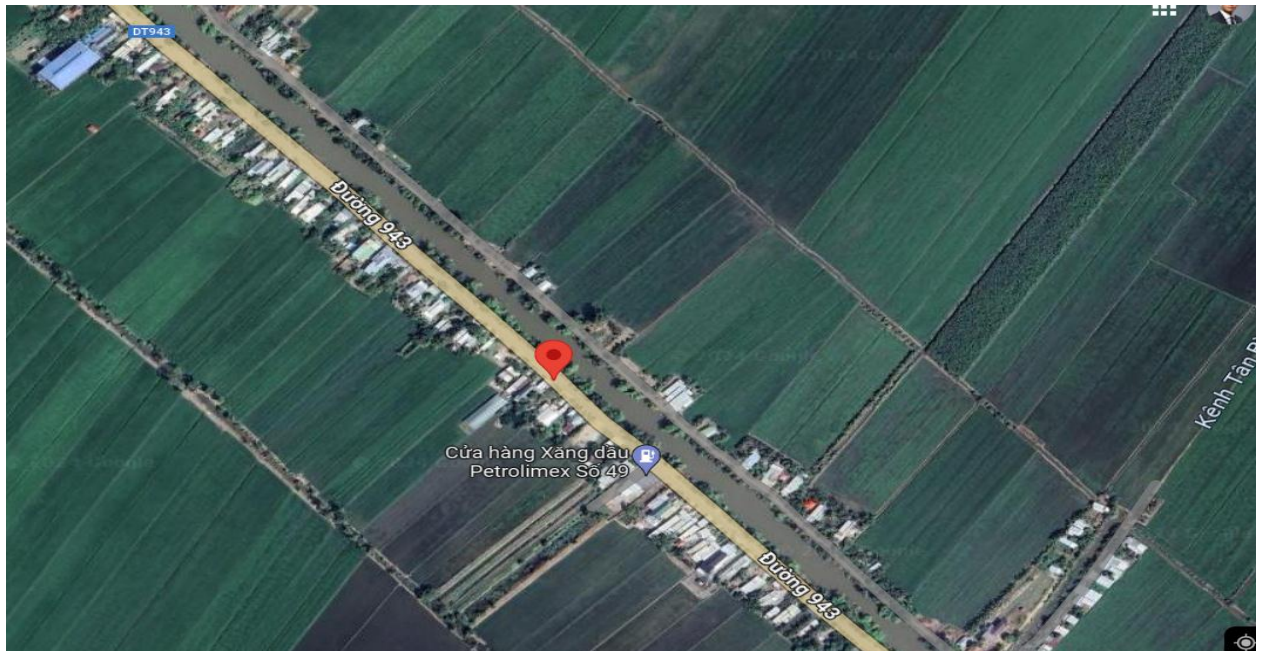
**2. Hình ảnh Sạt lở bờ kênh Ba Thê mới thuộc ấp Tân Bình, xã Tân Tuyến, huyện Tri Tôn**

##### 1.2. Sạt lở bờ kênh Ba Thê mới thuộc ấp Tân Bình, xã Tân Tuyên, huyện Tri Tôn

Ngày 19/8/2024 tại bờ kênh Ba Thê mới thuộc ấp Tân Bình, xã Tân Tuyên, huyện Tri Tôn xảy ra 04 đoạn sạt lở với tổng chiều dài khoảng 150 m, ăn sâu vào bờ 02 m.
