## BÁO CÁO

### Về tình hình răn nứt, sụp lún đất bờ Đông sông Hậu, tại khu vực ấp Bình Thới, xã Bình Thủy, huyện Châu Phú, tỉnh An Giang

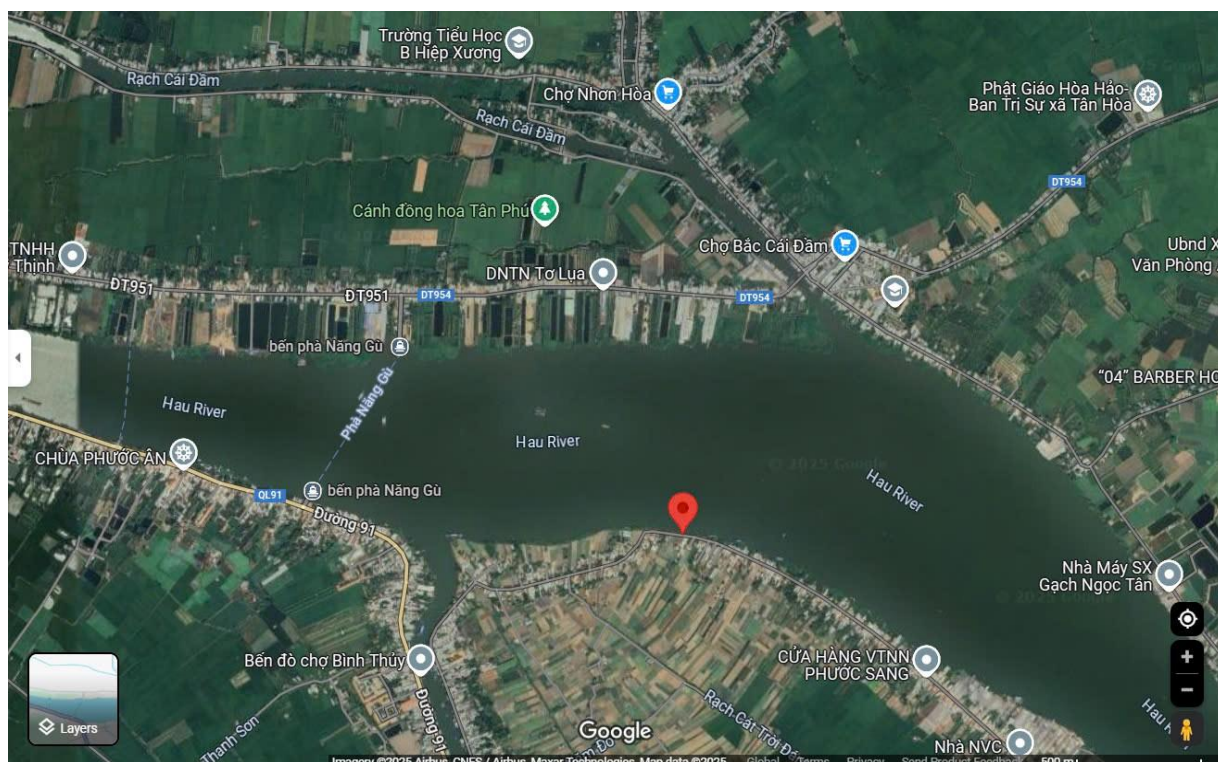
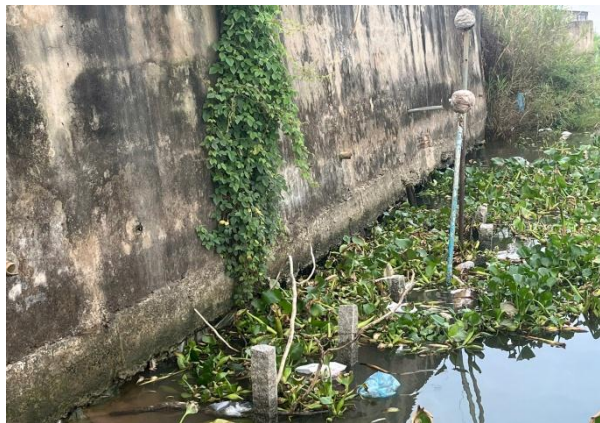
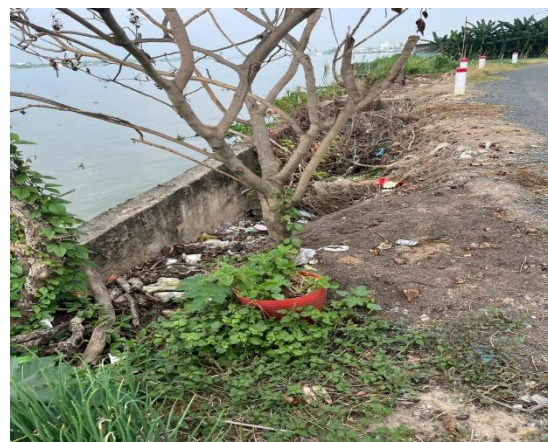
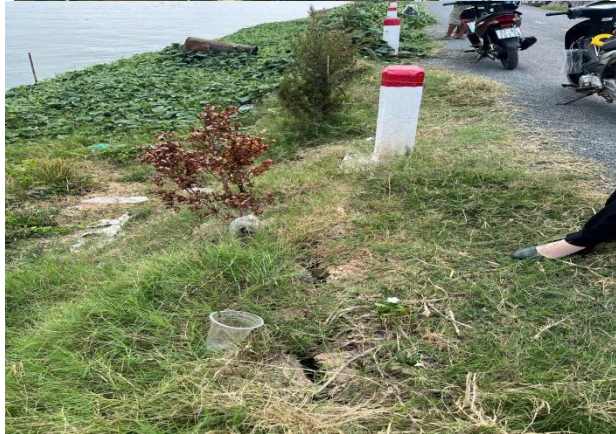
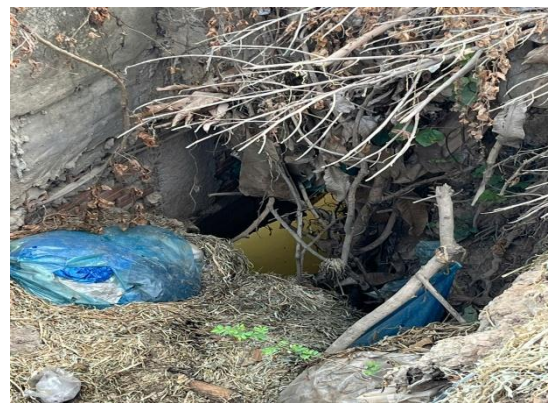
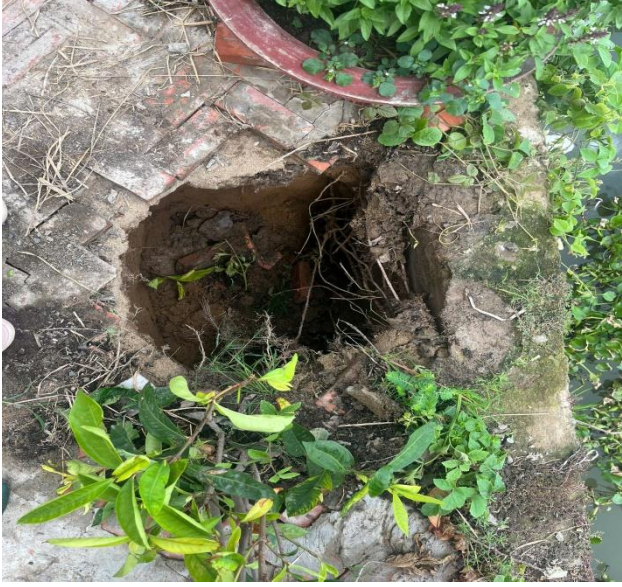
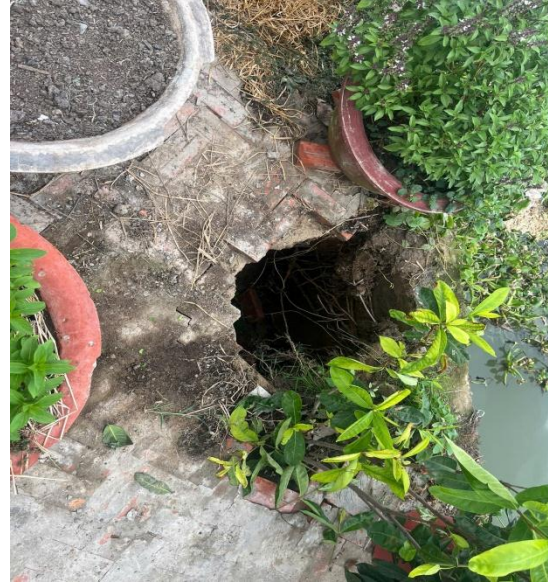
**\* Hình ảnh, vị trí rãnh nứt, sụp lún xã Bình Thủy, huyện Châu Phú, tỉnh An Giang**

- Đoạn răn nứt mặt nhựa, kè rọ đá bảo vệ bờ bị dịch chuyển hướng ra sông Hậu, với chiều dài 20m (cọc bê tông, các mốc giám sát đường bờ bị mất, bị nghiêng).

- Sụp lún đất thành các hố sâu có diện tích khác nhau ở nhiều vị trí (đoạn 0,7m x 0,6 m; đoạn 1,1m x 2,3 m; đoạn 1,5m x 1,2 m). Đồng thời, các vị trí này bị khoét hằm ếch, khả năng chịu lực không đảm bảo.

Theo nhận định ban đầu do sự chênh lệch của mực nước triều lớn, triều kém, mặt khác tuyến đường cấp bờ sông Hậu hàng năm do ảnh hưởng lũ và dòng chảy làm bào mòn tạo sụt lún, rạn nứt taluy đường.

Trước tình hình trên, Ban chỉ huy ỦPBĐKH - PCTT và PTDS huyện và UBND xã Bình Thủy đến khảo sát và chỉ đạo các đơn vị chuyên môn địa phương tiến hành giăng dây làm rào chắn, cảnh báo cho người và phương tiện biết khi lưu thông qua khu vực; đồng thời, chặt mé cây xanh giảm tải trọng lên mái bờ nhằm hạn chế sạt lở xảy ra.
