Số: 18/BC-VPTT

## **BÁO CÁO NHANH**

**Về việc sụt lún, sạt lở đất bờ Đông kênh Rạch Giá - Long Xuyên  
thuộc địa bàn Tổ 14, khóm Tây Khánh 5, phường Mỹ Hòa, TP.Long Xuyên**

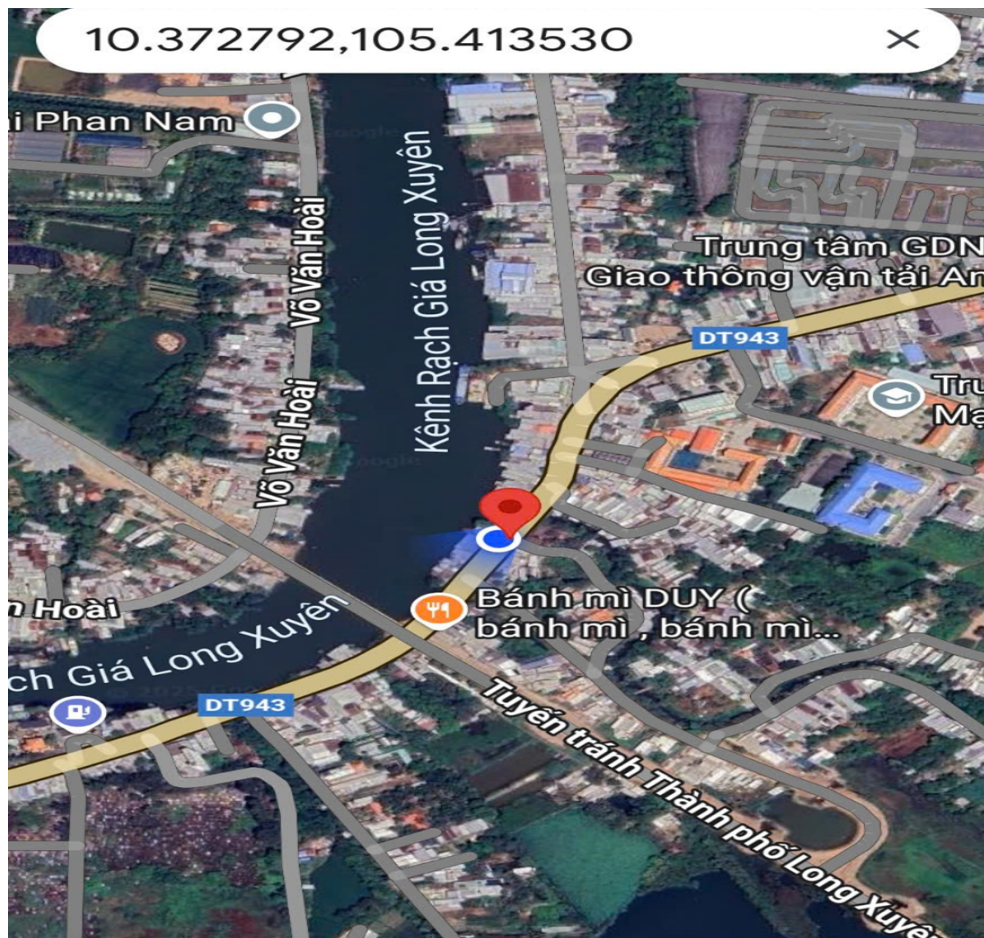
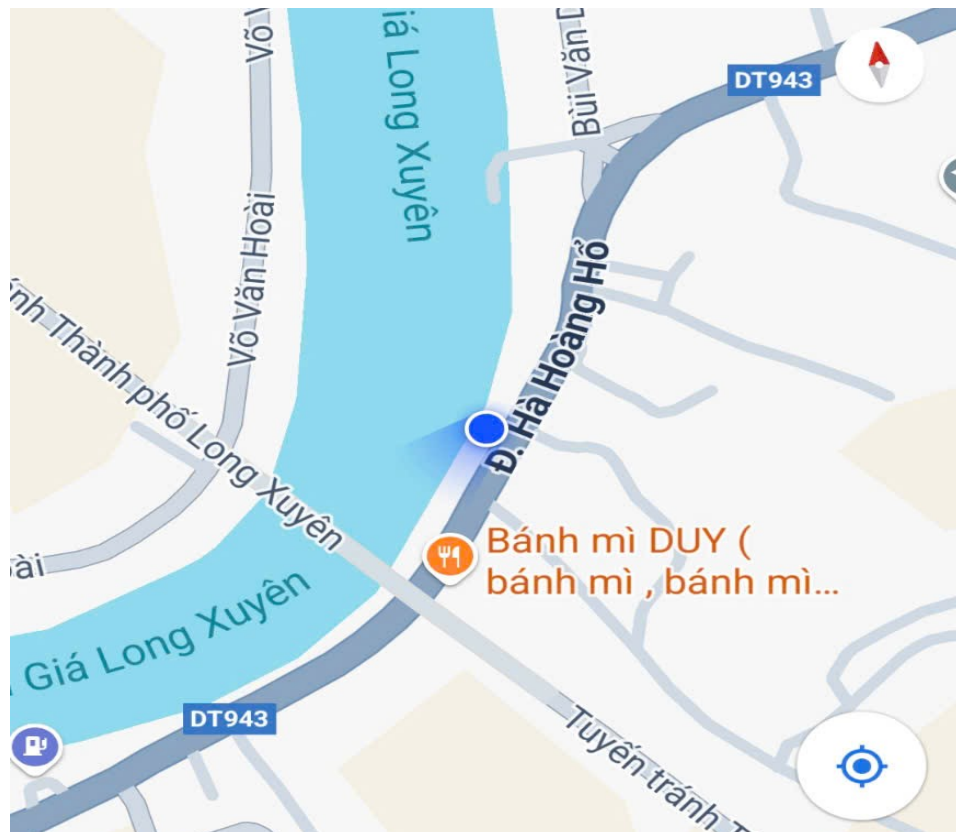
## VỊ TRÍ SẶT LỬ

Khoảng 5 giờ 30 phút, ngày 01/5/2025, xảy ra sụt lún, sạt lở đất bờ Đông kênh Rạch Giá - Long Xuyên (khu vực gần đèn xanh, đỏ Tỉnh lộ 943 ra tuyến đường tránh Long Xuyên) thuộc Tổ 14, khóm Tây Khánh 5, phường Mỹ Hòa, TP.Long Xuyên. Qua khảo sát thực tế cho thấy, đoạn sụt lún, sạt lở có chiều dài khoảng 30 m, chiều ngang sạt lở khoảng 5-8 m. Vị trí sụt lún, sạt lở có tọa độ trên Google Map là 10.372792, 105.413530; khu vực bờ Đông kênh Rạch Giá - Long Xuyên từ cầu Mương Diêm đi về hướng cầu Long Xuyên (tuyến tránh Long Xuyên) 25 m.

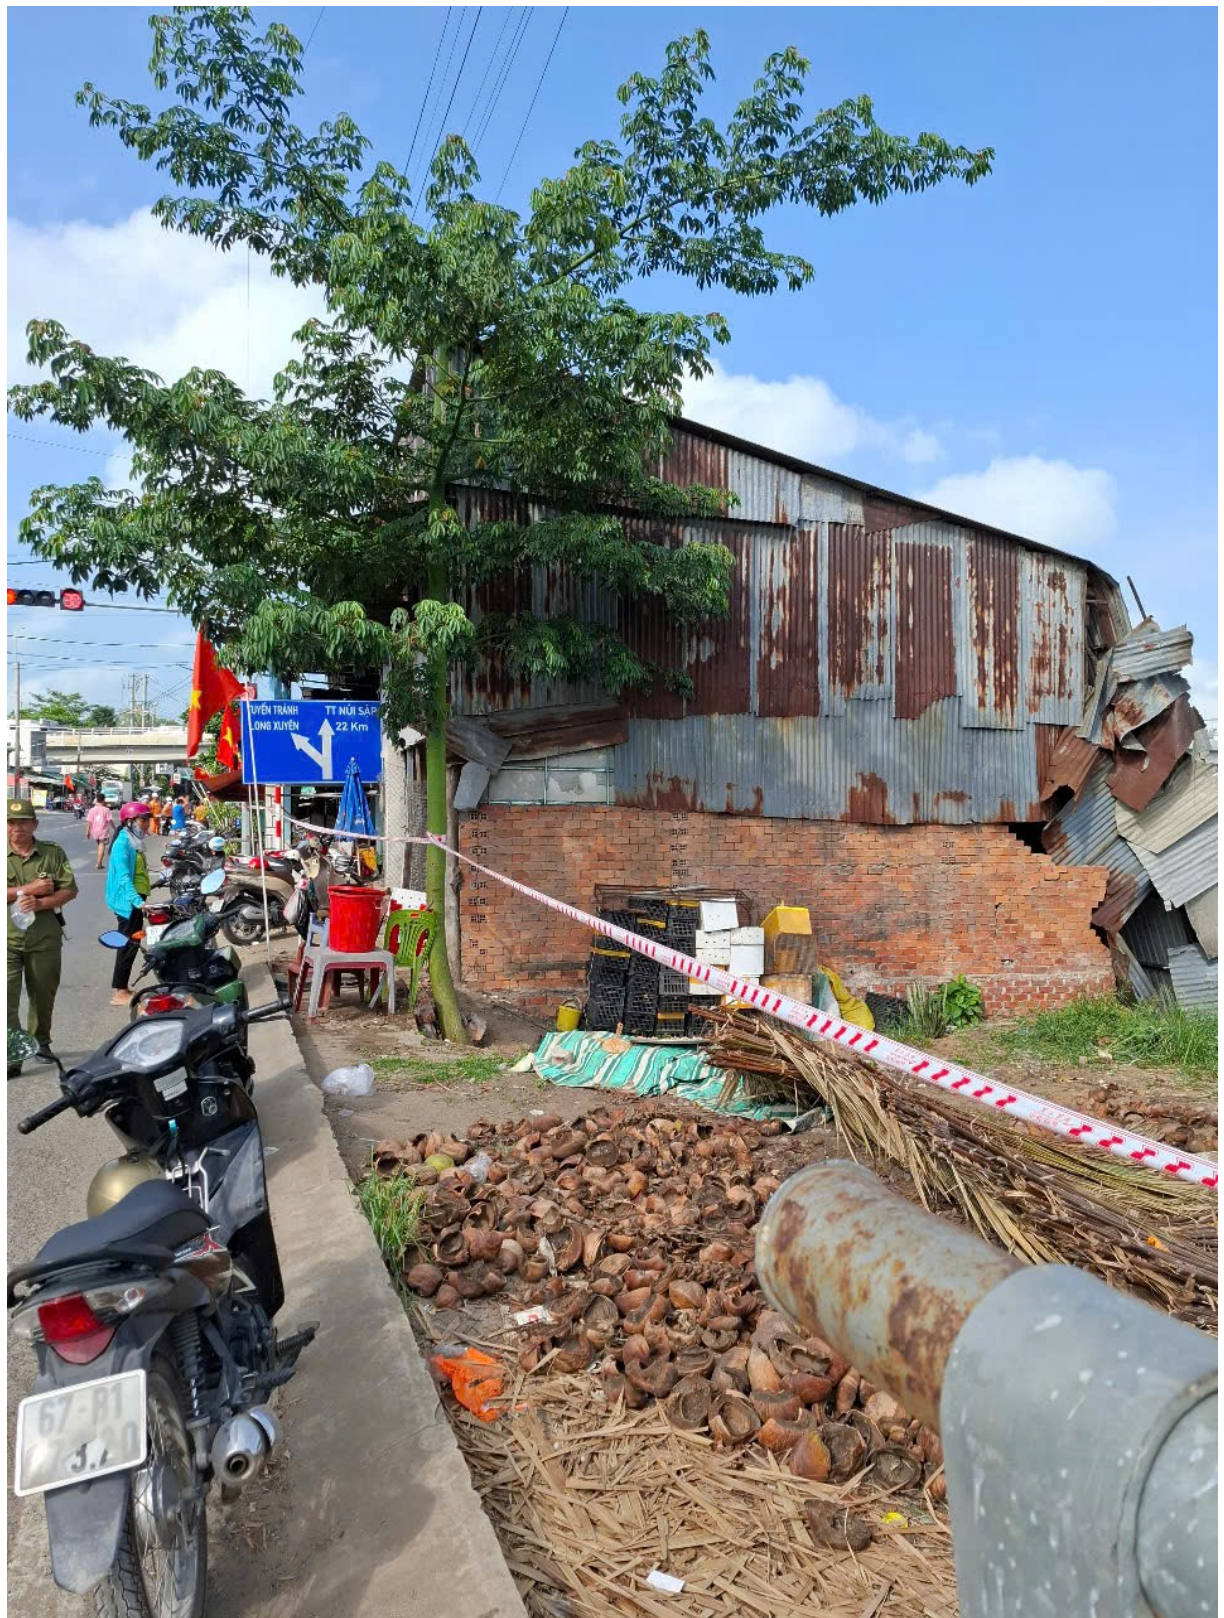
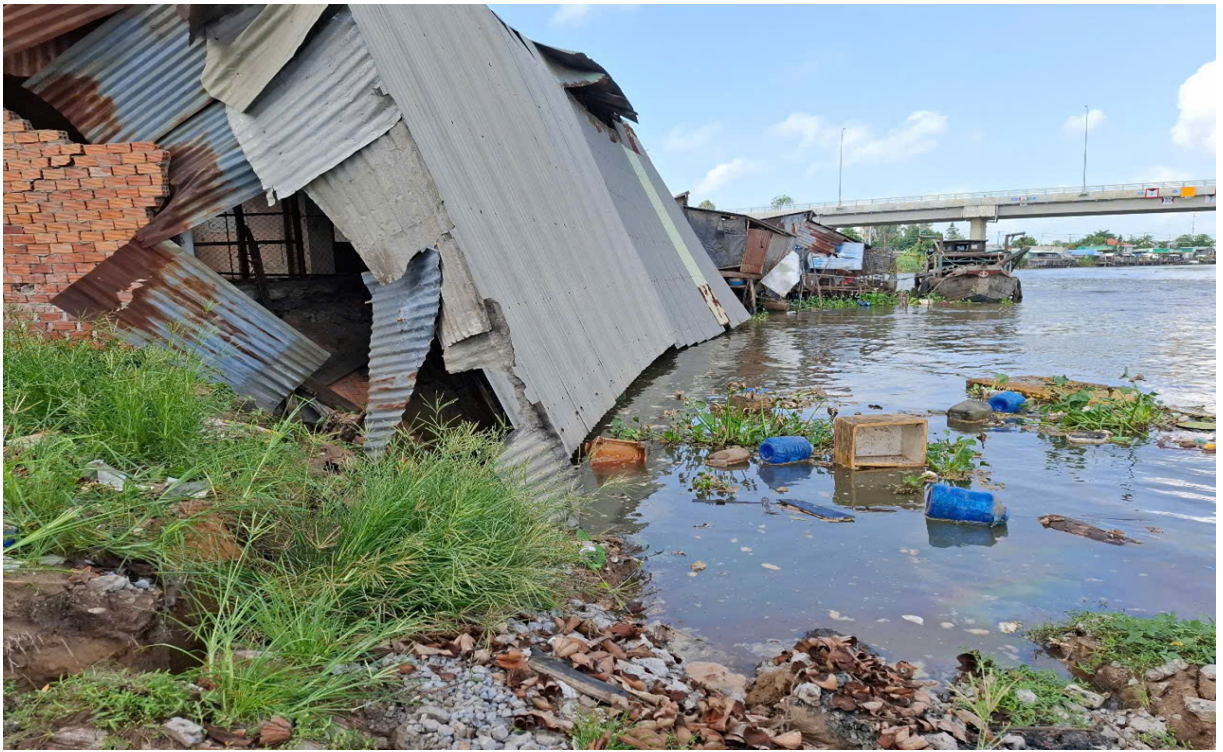
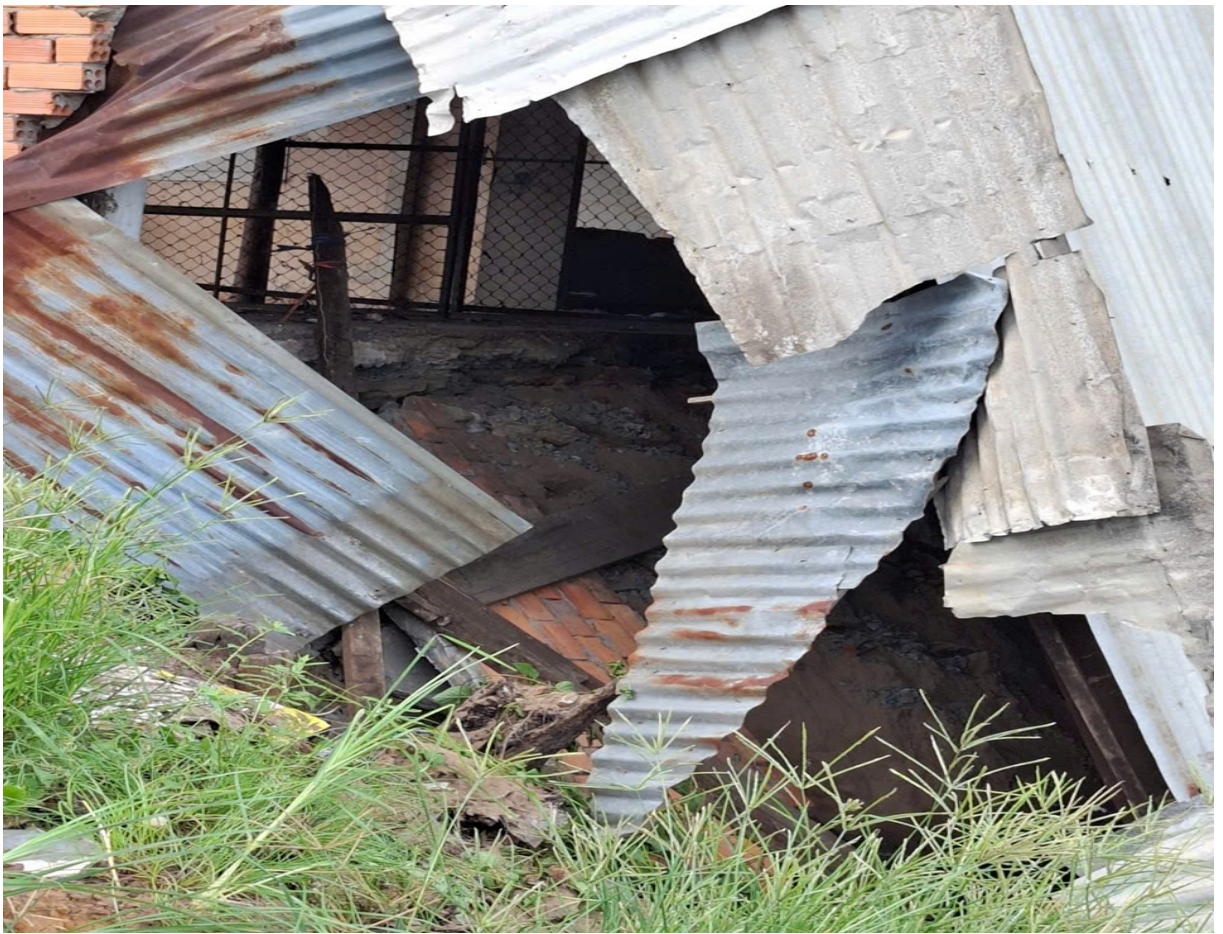
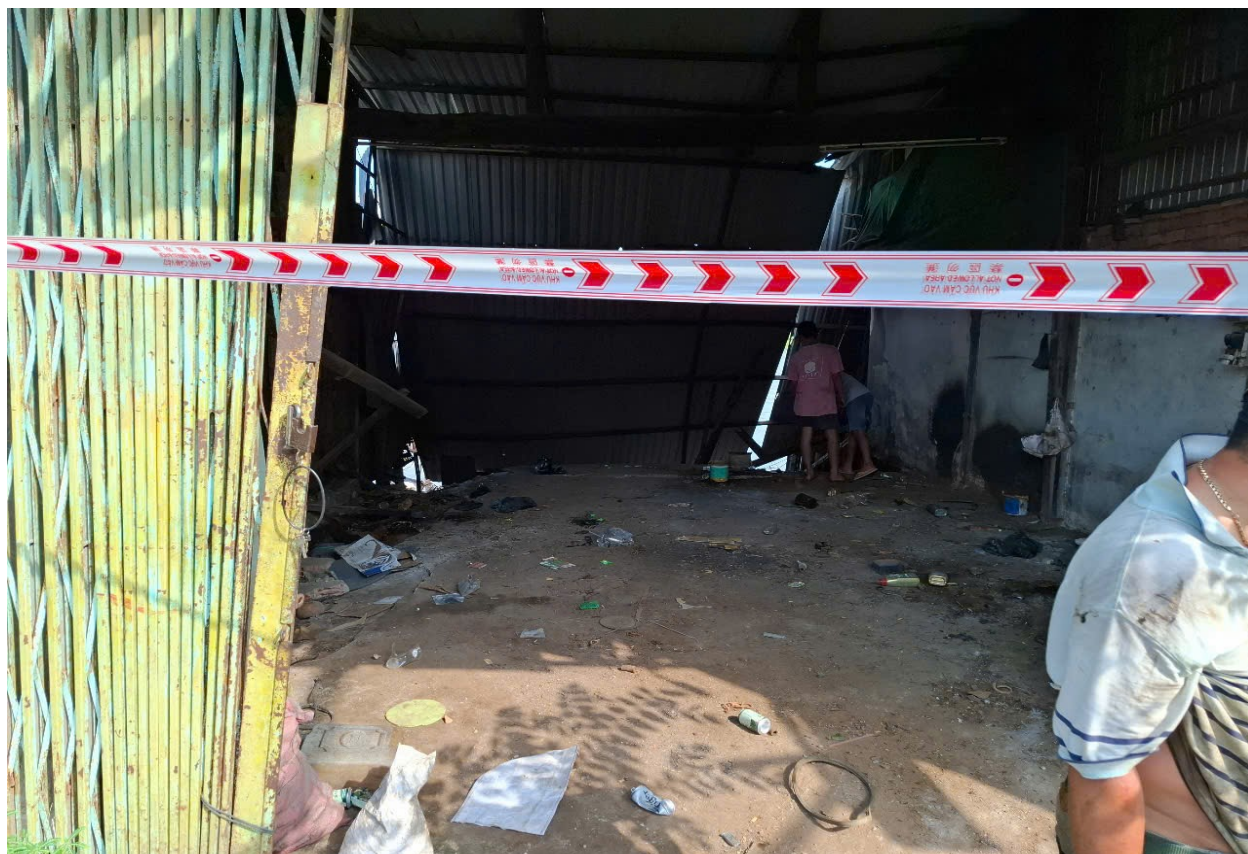
## HÌNH SỤT LÚN, SẠT LỎ ĐẤT

**2. Nguyên nhân xác định ban đầu:** Khu vực sụt lún, sạt lở nằm ngay đoạn cua cong có dòng chảy áp sát bờ, nước chảy xiết, kết hợp tải trọng trên bờ lớn (nhà, giao thông bộ),... gây sụt lún trong khu vực.

- Thiệt hại về người: không
- Thiệt hại về tài sản: Sụt lún, sạt lở đất bờ Đông kênh Rạch Giá - Long Xuyên (khu vực gần đèn xanh, đỏ Tỉnh lộ 943 ra tuyến đường tránh Long Xuyên) gây sụp đổ hoàn toàn khu vực nhà sau của 05 căn nhà (03 hộ đã di dời, giải toàn đèn bù; 02 hộ chưa di dời: hộ ông Trần Hoàng Định, với chiều ngang khoảng 5 m, chiều dài sạt ở khoảng 8 m, đang cho thuê mô tiệt hàn sắt và hộ bà Nguyễn Thị Thanh, với chiều ngang khoảng 4 m, chiều dài sạt ở khoảng 5 m, đang cho bà Nguyễn Thị Ngọc Diệp thuê ở. Địa phương đang kiểm tra đánh giá thiệt hại.

Trước tình hình trên, Ban Chỉ huy ỦPBĐKH - PCTT & PTDS tỉnh, thành phố, phường đã tiến hành khảo sát thực địa, vận động cơ sở hàn sắt, người dân di dời thiết bị, tài sản đến nơi an toàn. Điện lực thành phố phối hợp với địa phương triển khai di dời, lắp đặt đường điện của các hộ dân trong khu vực sạt lở nhằm đảm bảo an toàn.

Hiện tại, địa phương cho giăng dây khoanh vùng, để người dân biết hạn chế đi lại trong khu vực,... đồng thời tiếp tục theo dõi để cảnh báo và vận động
