Số: 22/BC-VPTT

## **BÁO CÁO NHANH**

**Về việc sạt lở đất bờ Nam Rạch Cái Sao thuộc địa bàn Tổ 15, khóm Trung Hưng, phường Mỹ Thới, TP.Long Xuyên**

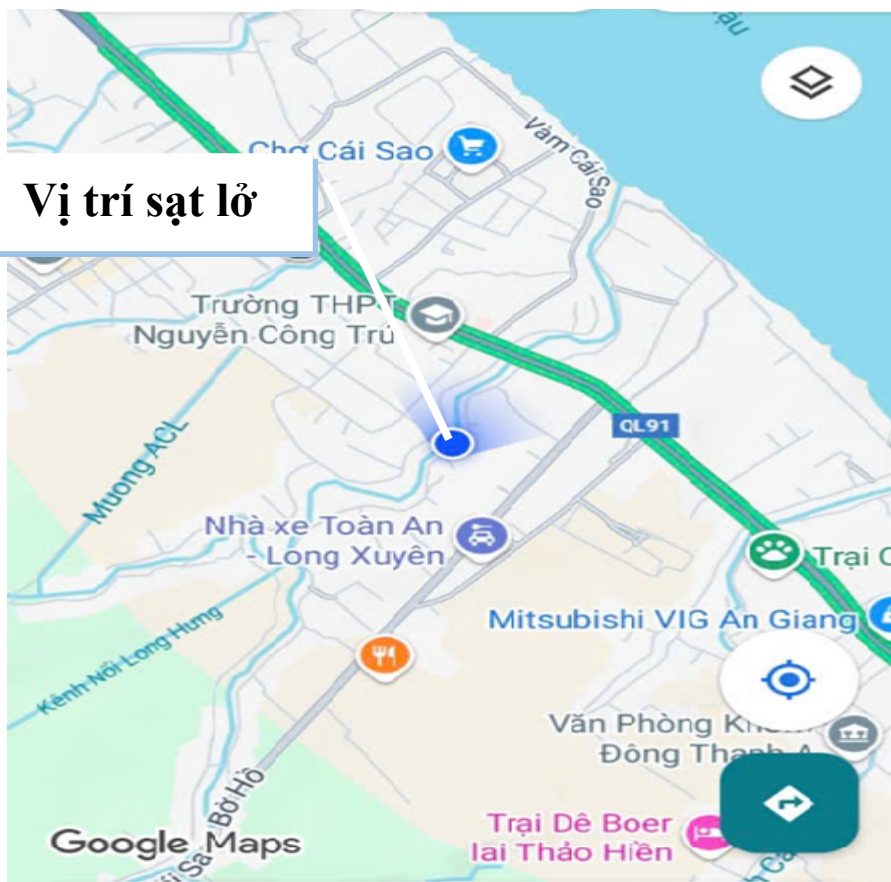
### Vị trí sạt lở

Vào chiều ngày 13/5/2025, xảy ra sạt lở đất bờ Nam Rạch Cái Sao thuộc địa bàn Tổ 15, khóm Trung Hưng, phường Mỹ Thới, TP.Long Xuyên, với chiều dài 40 m, sạt lở ăn sâu vào đất liền khoảng 3,5 m (Đoạn sạt lở tiếp giáp với khu vực sạt lở đã xảy ra vào ngày 14/6/2020, hiện địa phương đang thực hiện gia cố bằng kê mái nghiêng với chiều dài 130 m). Vị trí sạt lở cách nhà người dân khoảng 03m; đồng thời, khu vực sạt lở cũng xuất hiện vết rãnh nứt cặp lộ giao thông cách nhà người dân khoảng 01 m.

**2. Nguyên nhân xác định ban đầu:** vị trí sạt lở nằm ở khúc cua của đoạn kênh, biên độ triều lên xuống, dòng chảy lớn, mái dốc thẳng đứng, nền đất yếu, cộng với mưa lớn kéo dài làm mất ổn định nền, gây sạt lở.

Trước tình hình trên, Ban Chỉ huy UBND - PCTT & PTDS tỉnh, thành phố, phường đã tiến hành khảo sát thực địa. Hiện tại, địa phương cho giăng dây khoanh vùng, để người dân biết hạn chế đi lại trong khu vực,... đồng thời tiếp tục theo dõi để cảnh báo và vận động cho người dân sống trong khu vực có nguy cơ sạt lở chủ động di dời đến nơi an toàn.
