## BÁO CÁO NHANH

### Về việc sạt lở đất bờ Nam rạch Cỏ Lau thuộc địa bàn ấp Phú Hiệp, xã Phú Hữu, huyện An Phú

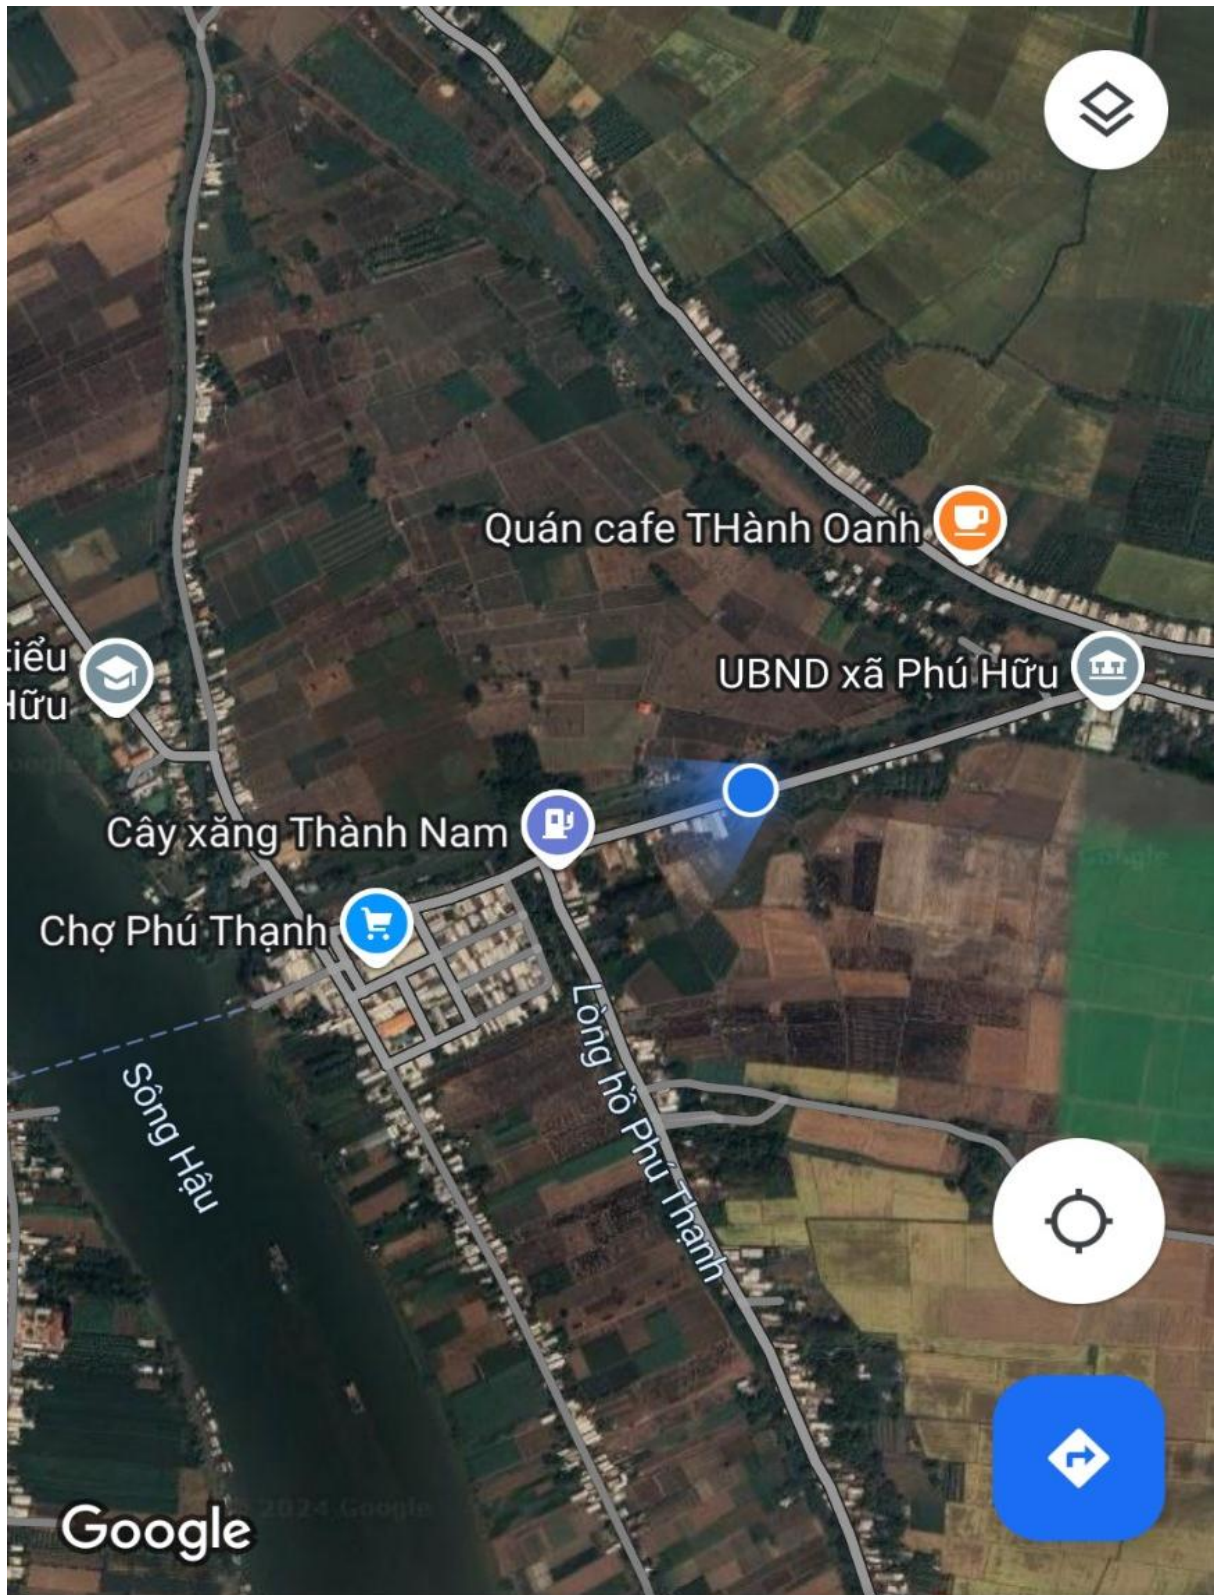
## VỊ TRÍ SẠT LỖ

Ngày 22 tháng 9 năm 2024, xảy ra sạt lở đất bờ Nam rạch Cỏ Lau (vị trí sạt lở cách Ủy ban nhân dân xã Phú Hữu về hướng Tây khoảng 500m), thuộc ấp Phú Hiệp, xã Phú Hữu, huyện An Phú. Qua khảo sát thực tế cho thấy, đoạn sạt lở có chiều dài 7,0 m, chiều rộng 1,0 m; sạt lở ăn sâu vào một phần lề đường, làm rạn nứt dọc theo mặt đường 8m, cách vị trí sạt lở 1,0 m. Vị trí sụt lún, sạt lở có toạ độ trên Google Map là 10.52.277, 105.06.046.

Trước tình hình trên, Ban Chỉ huy ỦPBĐKH - PCTT & PTDS huyện, xã Phú Hữu đã tiến hành khảo sát thực địa, cho giăng dây khoanh vùng, lắp đặt hàng rào, biển báo tạm, để người dân biết hạn chế đi lại trong khu vực,... Đồng thời đề nghị Phòng Kinh tế - Hạ tầng huyện sớm có giải pháp triển khai cấm biển báo hạn chế tải trọng xe lưu thông qua khu vực này để đảm bảo an toàn giao thông.

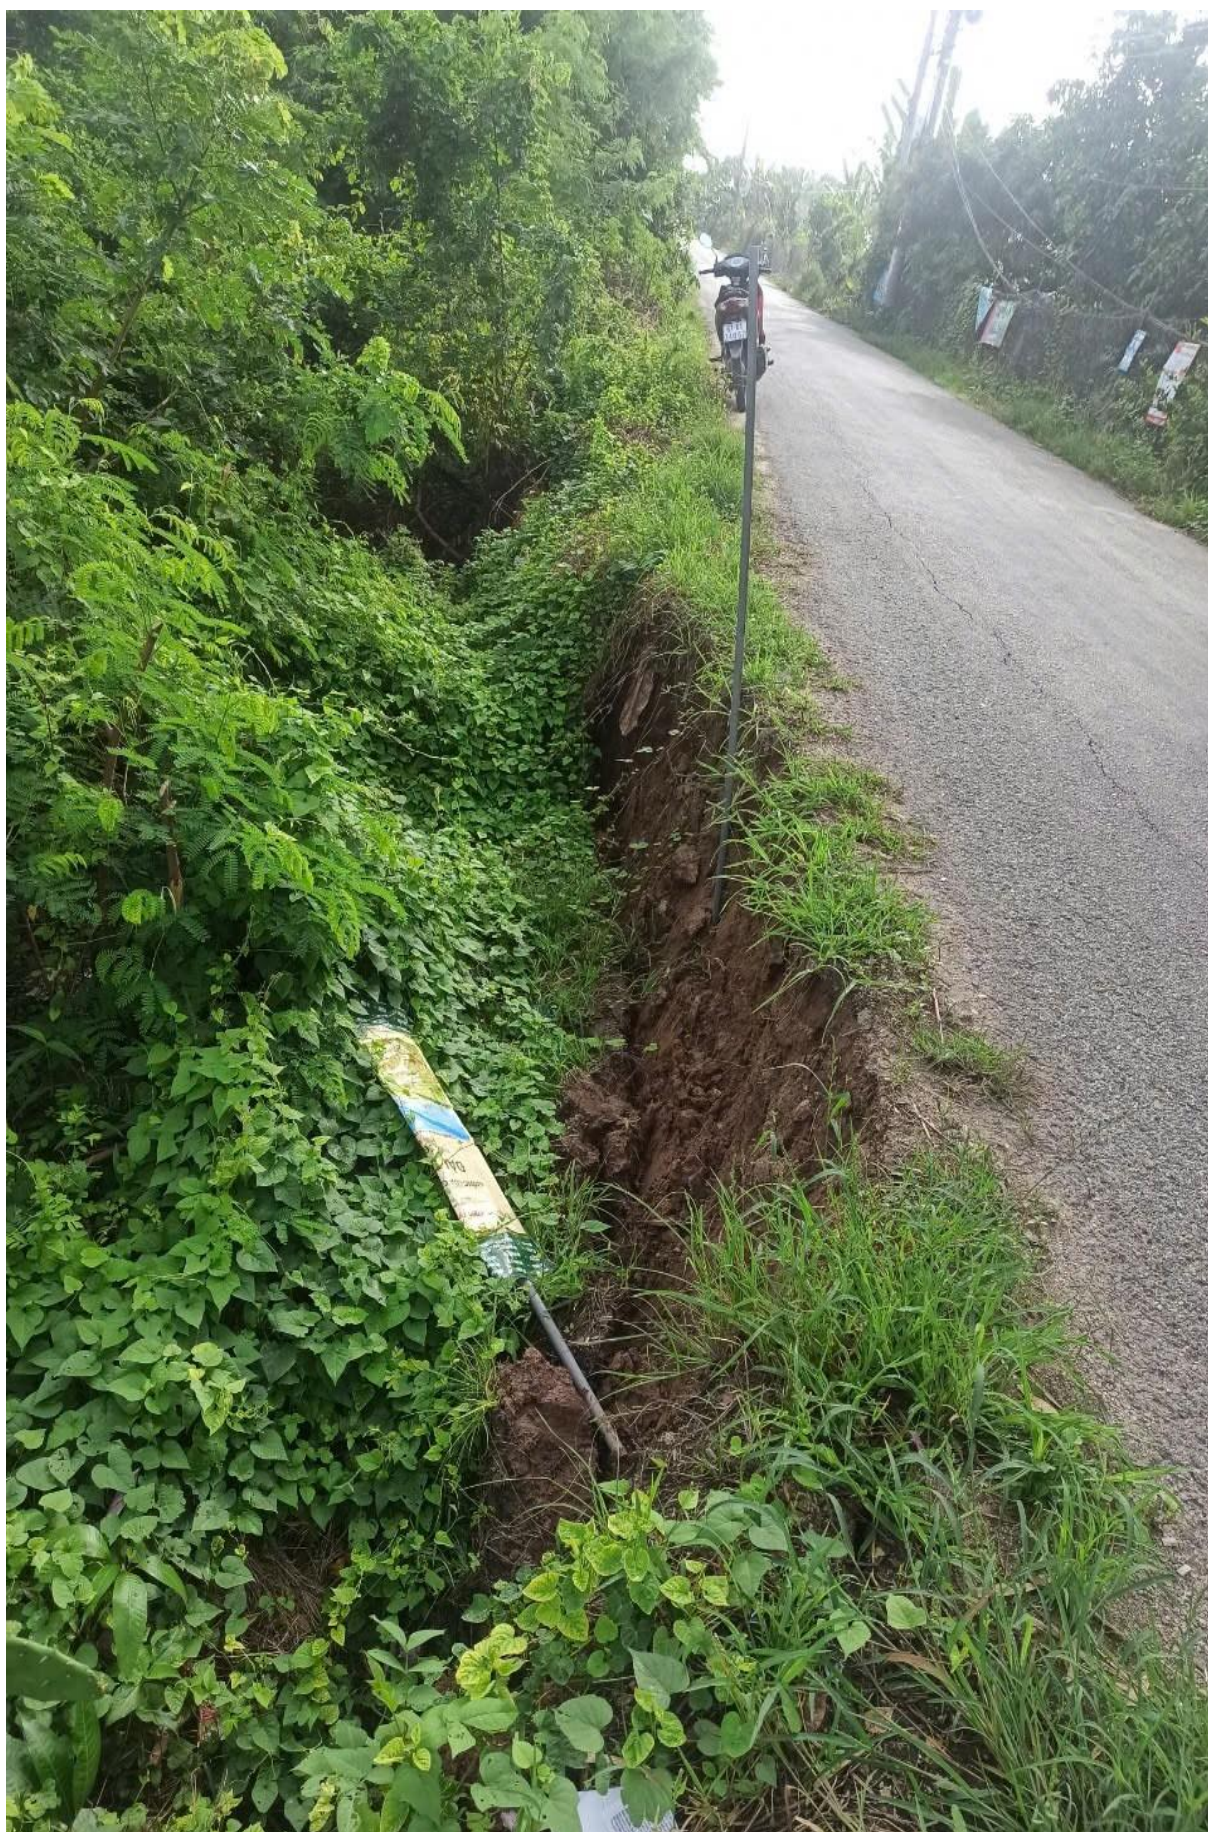
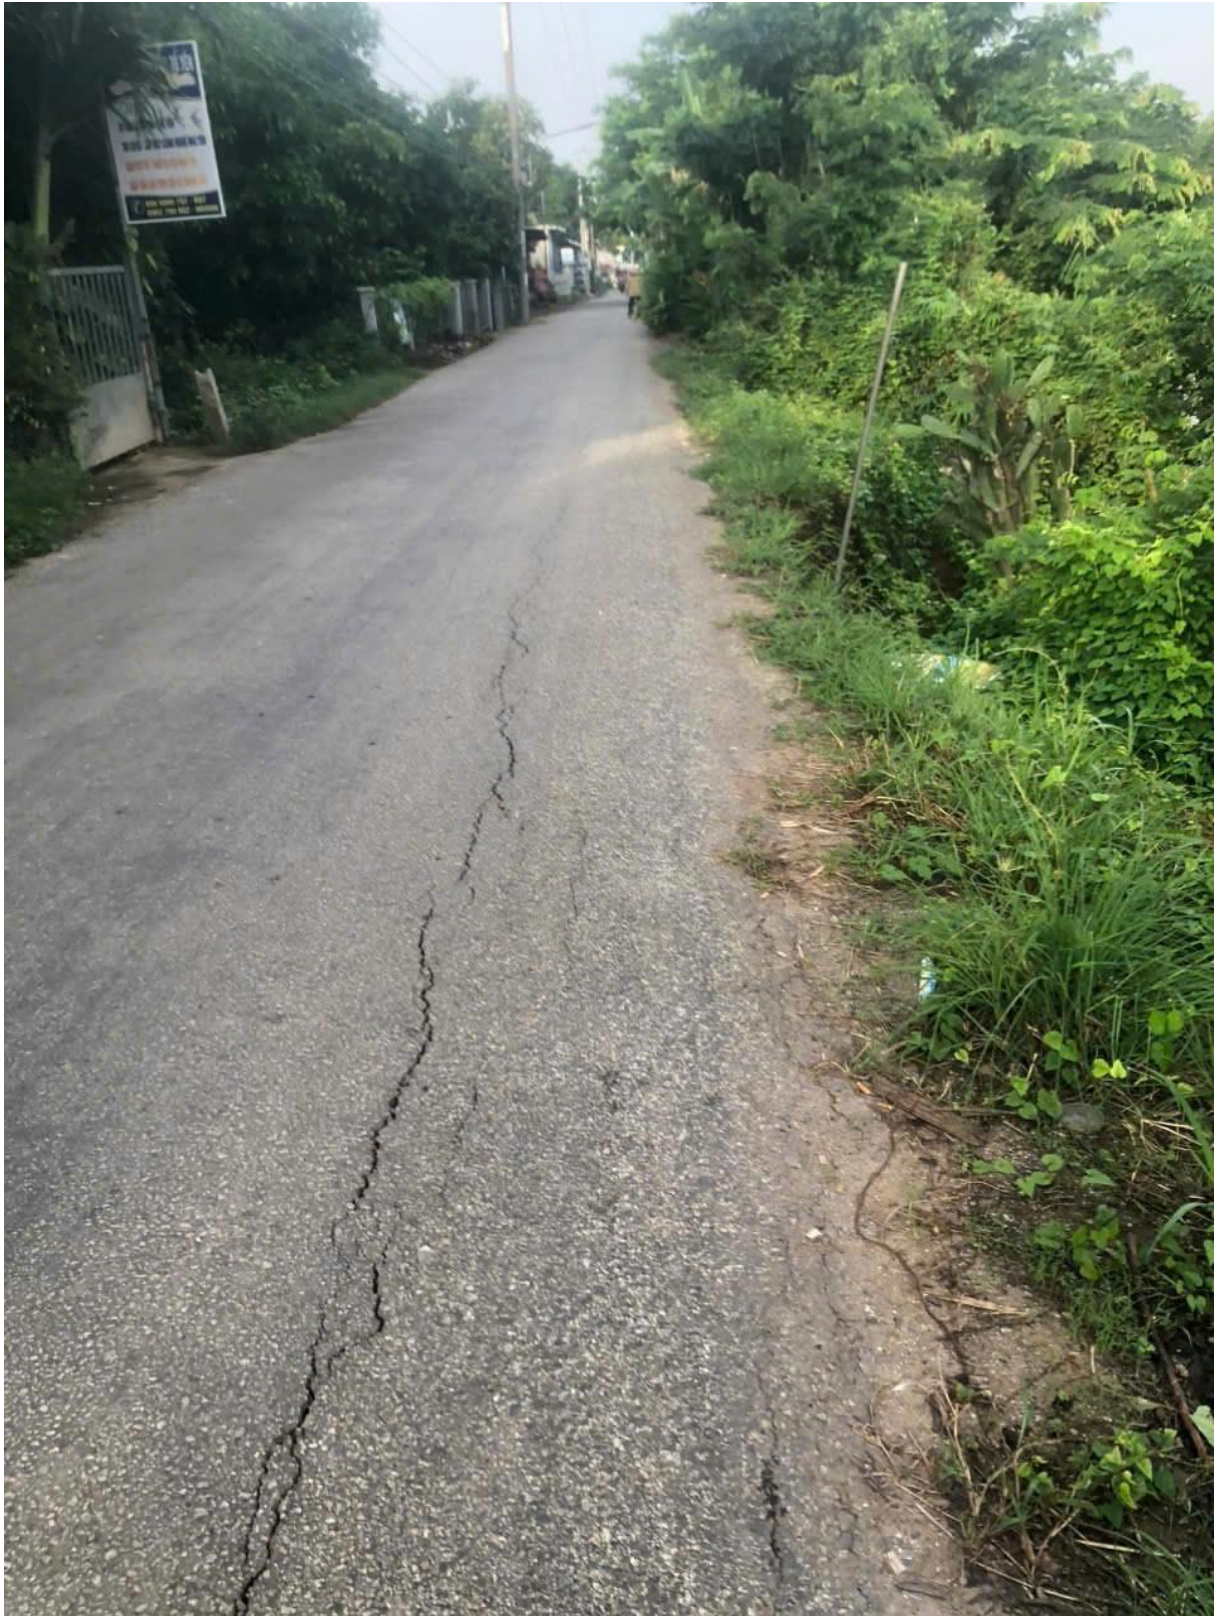
## HÌNH SỤT LÚN, SẠT LỖ ĐẤT

Khu vực sạt lở, do mái taluy bờ đường thẳng đứng (bờ Nam rạch Cỏ Lau); không có cơ đê, dòng chảy áp sát bờ tạo hàm ếch; mưa lớn nhiều ngày làm mềm đất kết hợp tải trọng trên đường giao thông lớn (giao thông bộ),... dẫn đến sạt lở, rạn nứt mặt đường.

- Thiệt hại về tài sản: Sạt lở đất bờ Nam rạch Cỏ Lau (vị trí sạt lở cách Ủy ban nhân dân xã Phú Hữu về hướng Tây khoảng 500m) gây sạt lở chiều dài 7,0 m, chiều rộng 1,0 m; sạt lở ăn sâu vào một phần lề đường, làm rạn nứt dọc theo mặt đường 8m, cách vị trí sạt lở 1,0 m.
