## **BÁO CÁO NHANH**

**Về việc sụt lún, sạt lở đất bờ sông Tiền thuộc địa bàn Tổ 09,  
ấp Phú Quới xã Phú An, huyện Phú Tân**

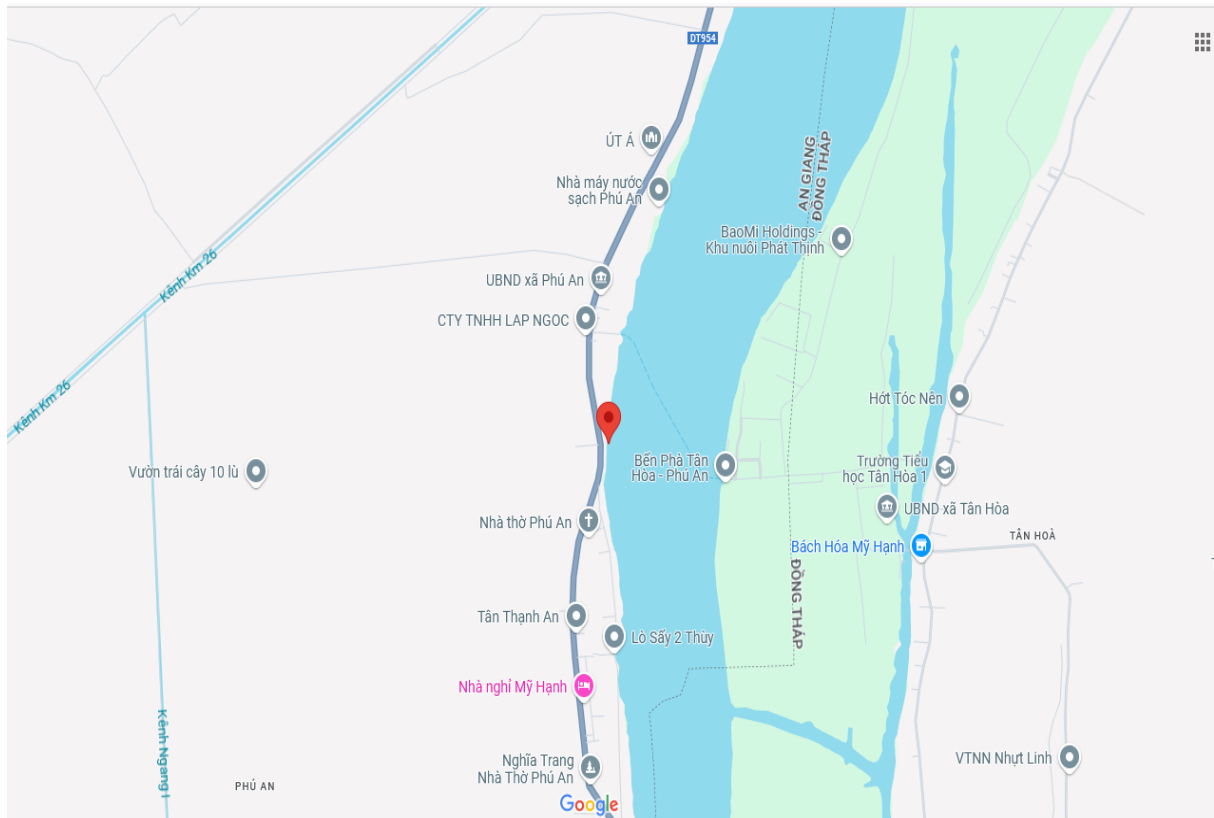
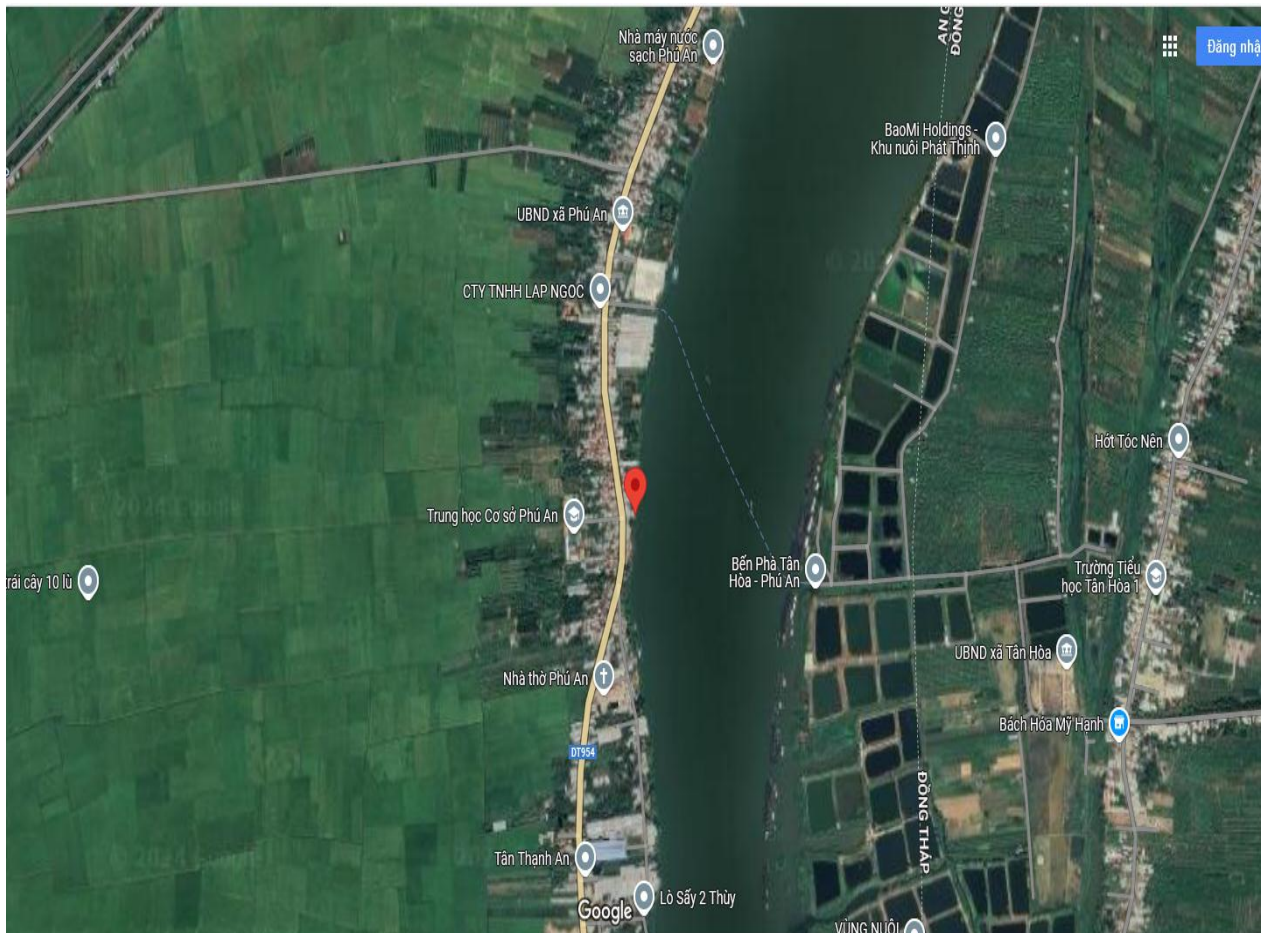
## VỊ TRÍ SẠT LỖ

Ngày 28 tháng 8 năm 2024, xảy ra sụt lún, sạt lở đất bờ sông Tiền (khu vực ngang trường THCS Phú An), thuộc tổ 09, ấp Phú Quới, xã Phú An, huyện Phú Tân. Qua khảo sát thực tế cho thấy, đoạn sụt lún, sạt lở có chiều dài khoảng 16 m, chiều cao 1,2 m, độ sâu sụp lún 1,5m. Vị trí sụt lún, sạt lở có tọa độ trên Google Map là 10.402030 105.20058; bờ Tây rạch Ông Chưởng, từ cầu Cà Mau lớn đi về hướng Rạch Xoài 217 m (cách Rạch Xoài 50 m theo hướng Bắc).

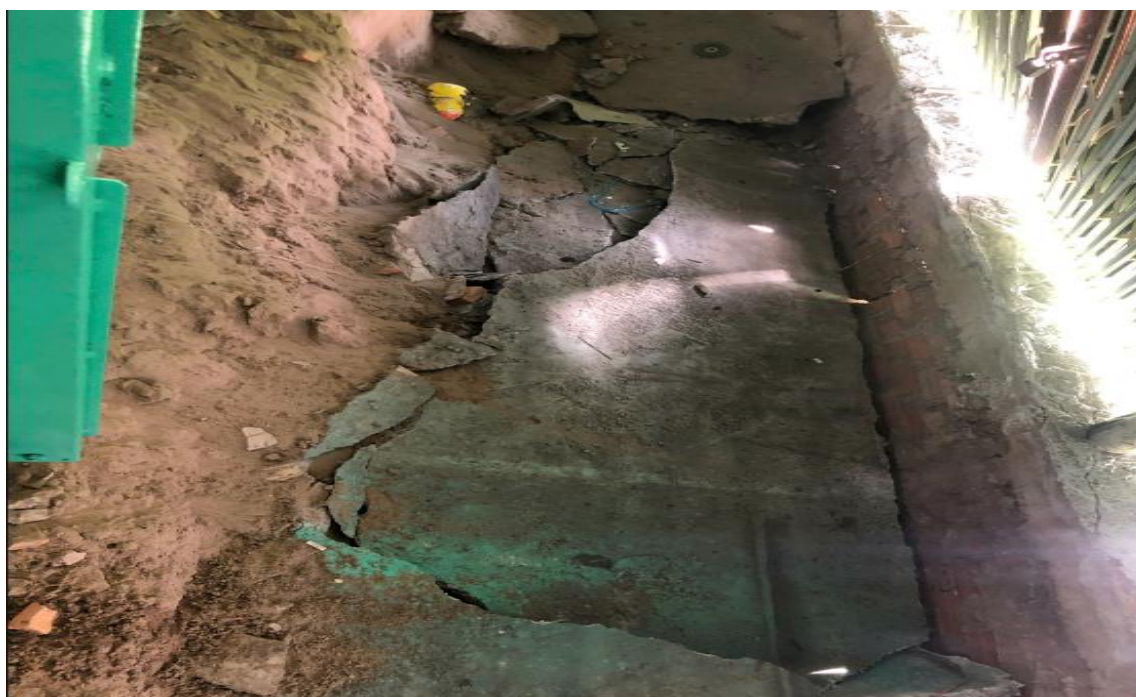
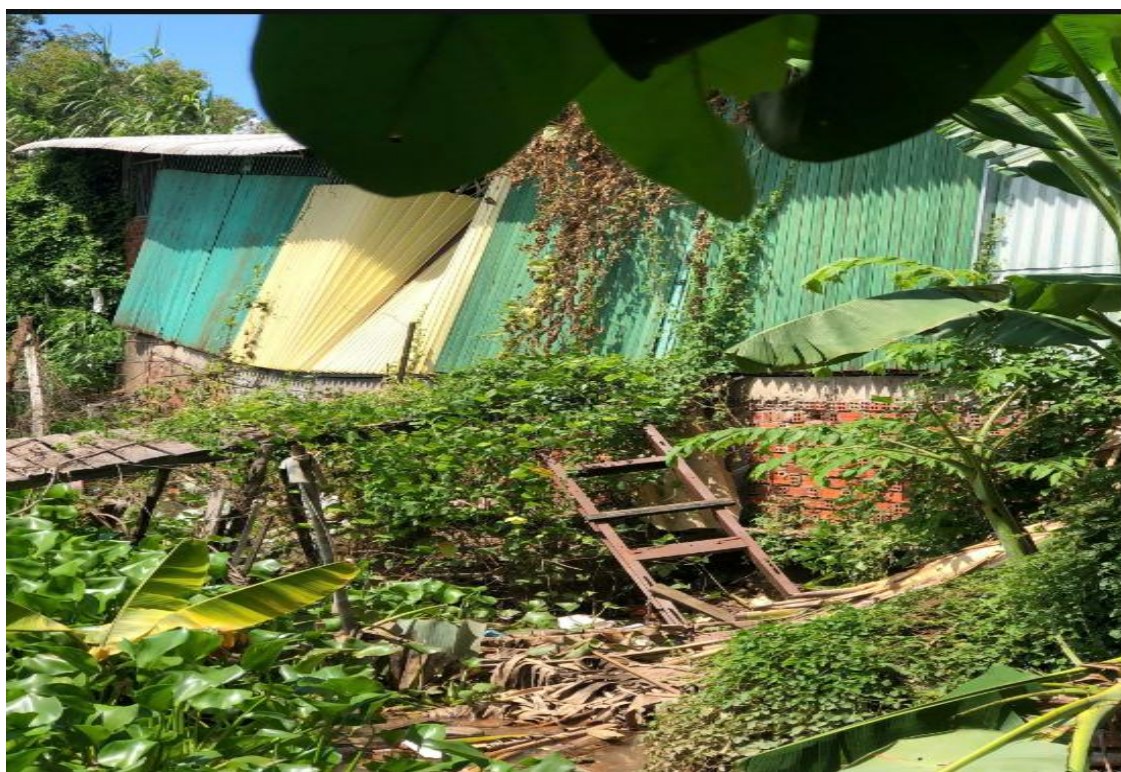
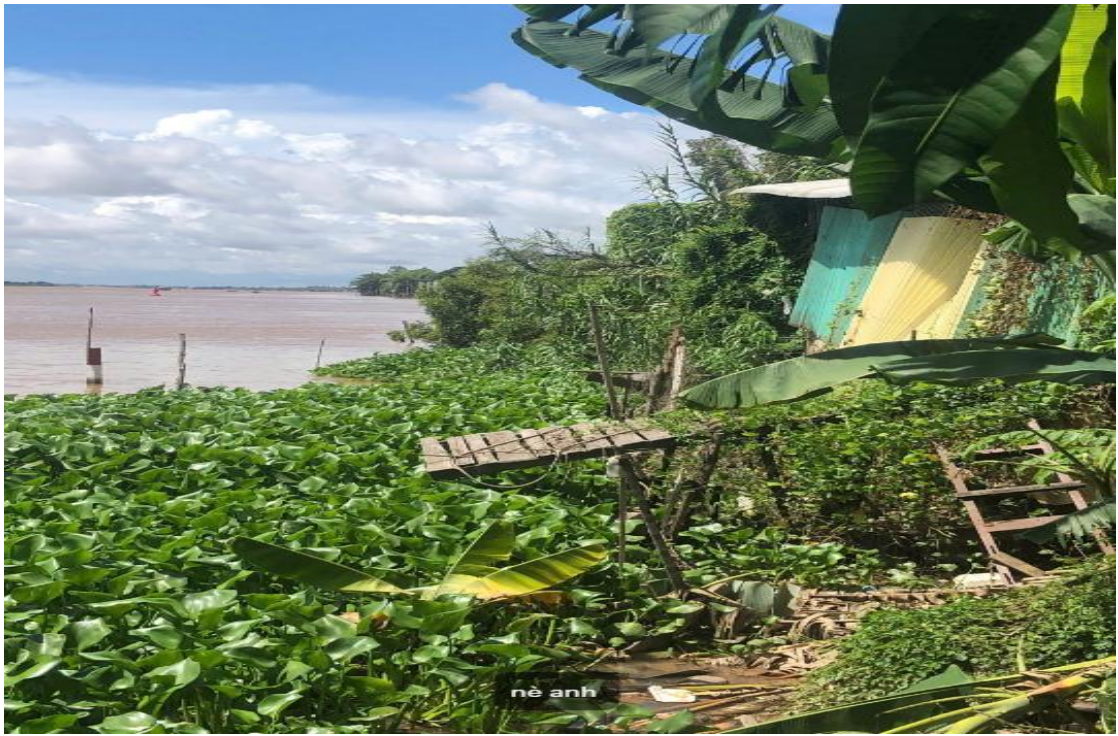
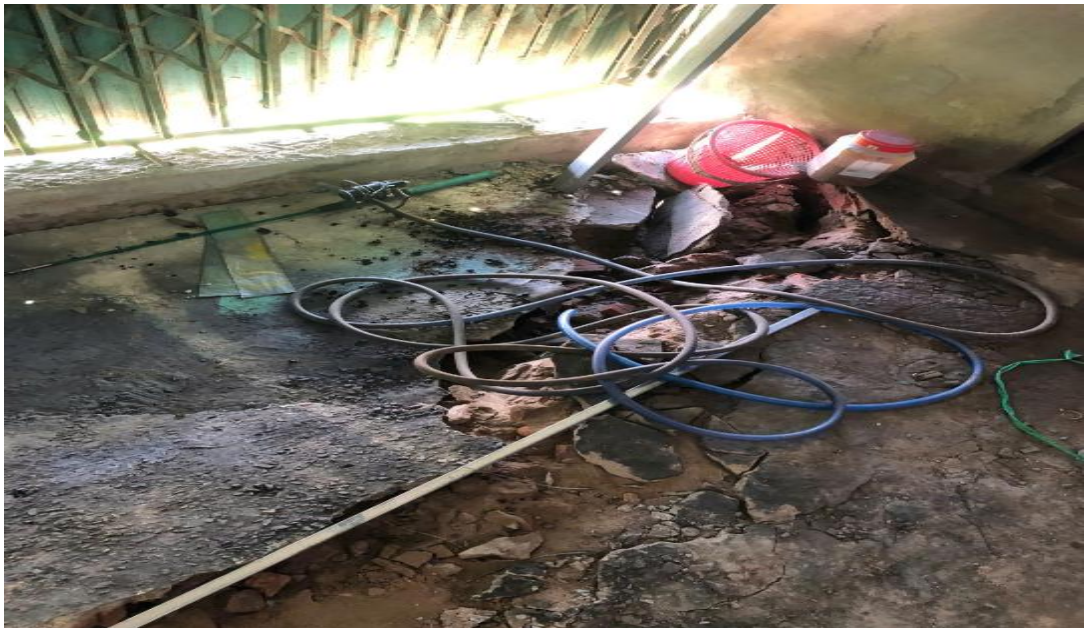
## HÌNH SỤT LÚN, SẠT LỖ ĐẤT

**2. Nguyên nhân xác định ban đầu:** Khu vực sụt lún nằm trong Khu vực cảnh báo của Sở Tài nguyên và Môi trường, nằm ngay đoạn cua cong có dòng chảy áp sát bờ, nước chảy xiết, kết hợp tải trọng trên bờ lớn (nhà, giao thông bộ),... gây sụt lún trong khu vực.

- Thiệt hại về người: không
- Thiệt hại về tài sản: Sụt lún, sạt lở đất bờ sông Tiền (khu vực ngang trường THCS Phú An) gây sụp bức tường vòng thành nền đất của hộ ông Nguyễn Tấn Tài, với chiều dài 15,7m, chiều cao 1,2m, độ sâu sụp lún 1,5m. Phía trên nền có khung tiền chế, mái tole, cửa sắt. Địa phương đang kiểm tra đánh giá thiệt hại.

Hiện tại, địa phương cho giăng dây khoanh vùng, lắp đặt biển báo tạm, để người dân biết hạn chế đi lại trong khu vực,... đồng thời tiếp tục theo dõi để cảnh báo và vận động cho người dân, các hộ có nguy cơ bị ảnh hưởng sụt lún, sạt lở tiếp tục di dời đến nơi an toàn.
