## BÁO CÁO

### Về việc sạt lở đất bờ sông, kênh, rạch trên địa bàn tỉnh An Giang ngày 03/10/2024

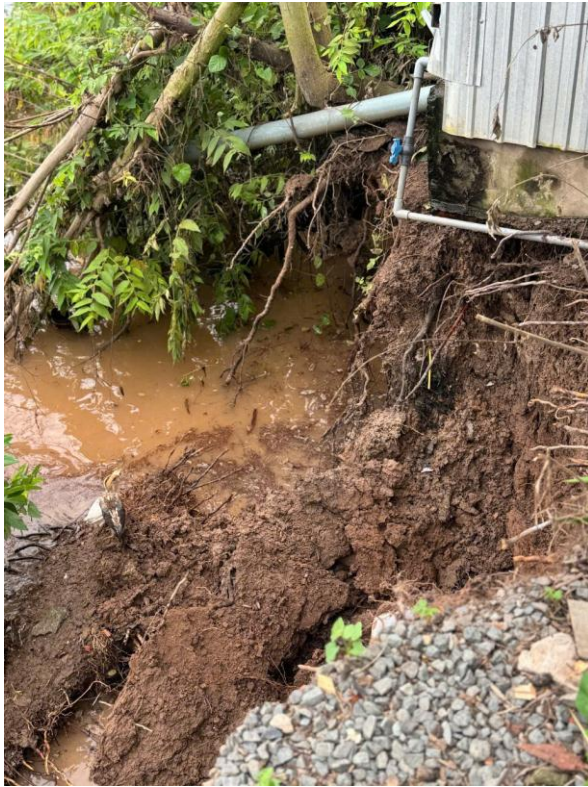
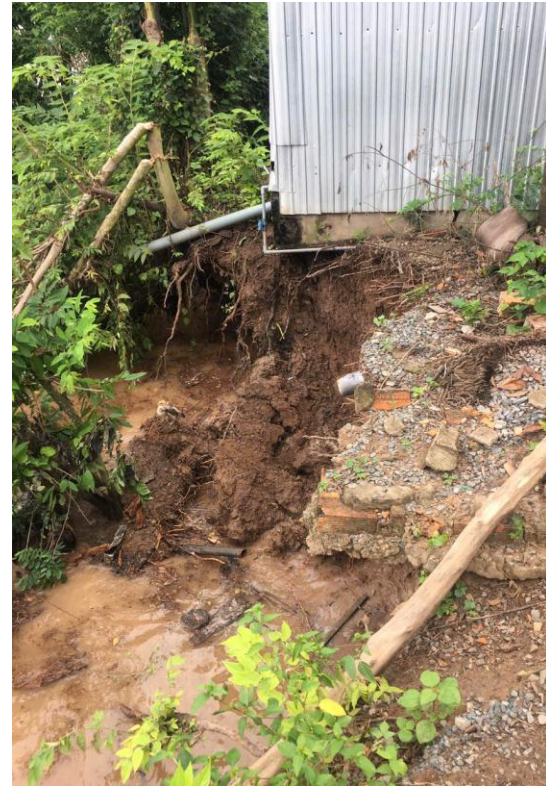
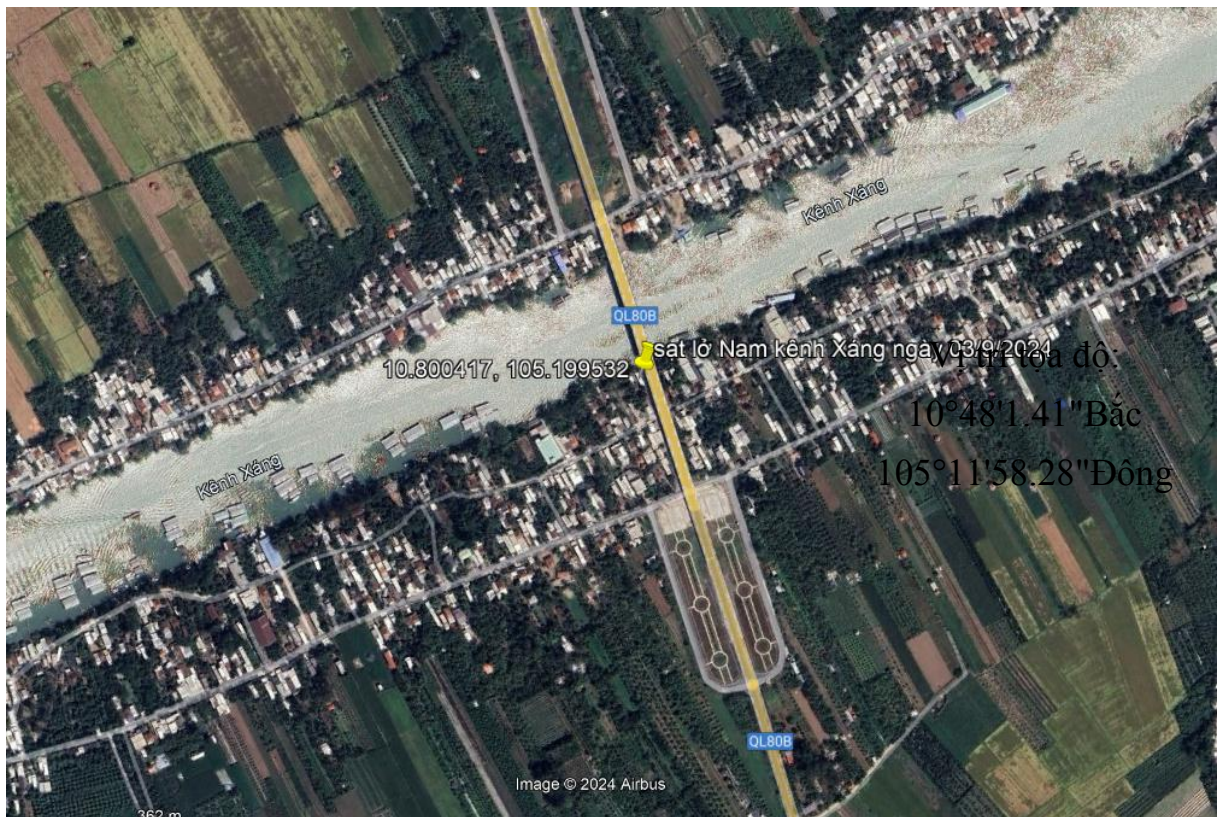
- Thị xã Tân Châu: Vào lúc 23h00 phút, ngày 03 tháng 10 năm 2024, tại tổ 24, ấp Long Hiệp, xã Long An, thị xã Tân Châu xảy ra tình trạng sụp lún đất bờ Nam sông Kênh Xáng với chiều dài khoảng 10m đi sâu vào đất liền khoảng 2m (tổng diện tích đất bị sụp lún là 20m<sup>2</sup>).

Xác định ban đầu do bờ sông thẳng đứng, tác động lâu năm dòng chảy phá hoại kết cấu đất bờ, làm cho đất bờ sụp lún xuống đáy kèm theo đó là mưa lớn kéo dài.

Hình. Ảnh sạt lở bờ Nam kênh Xáng, thị xã Tân Châu, An Giang ngày 03/10/2024

Lãnh đạo địa phương khẩn trương khoanh vùng và cho lực lượng xung kích hỗ trợ người dân di dời tài sản đến nơi an toàn, lấp rào chắn; căng dây; cắm biển, treo đèn cảnh báo để bảo vệ an toàn tính mạng và tài sản của người dân.

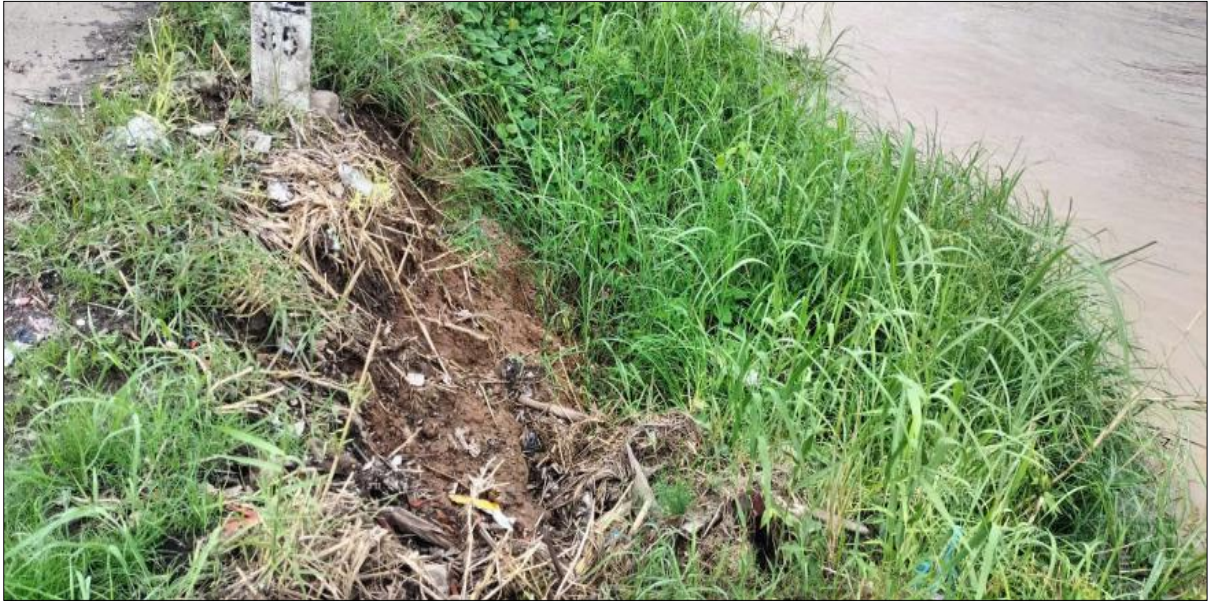
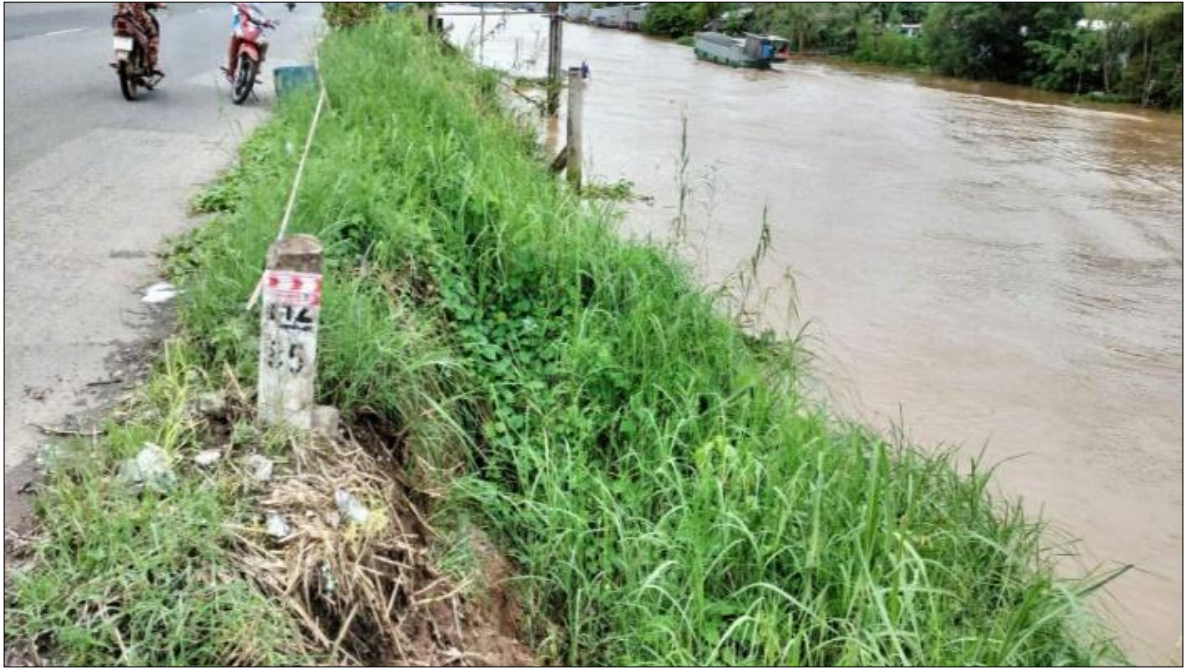
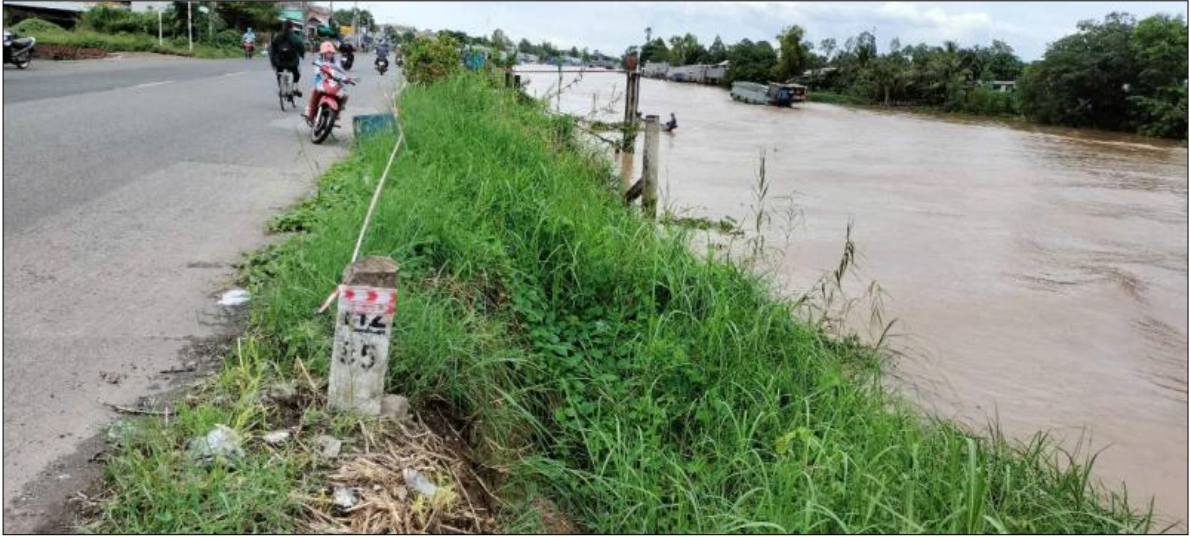
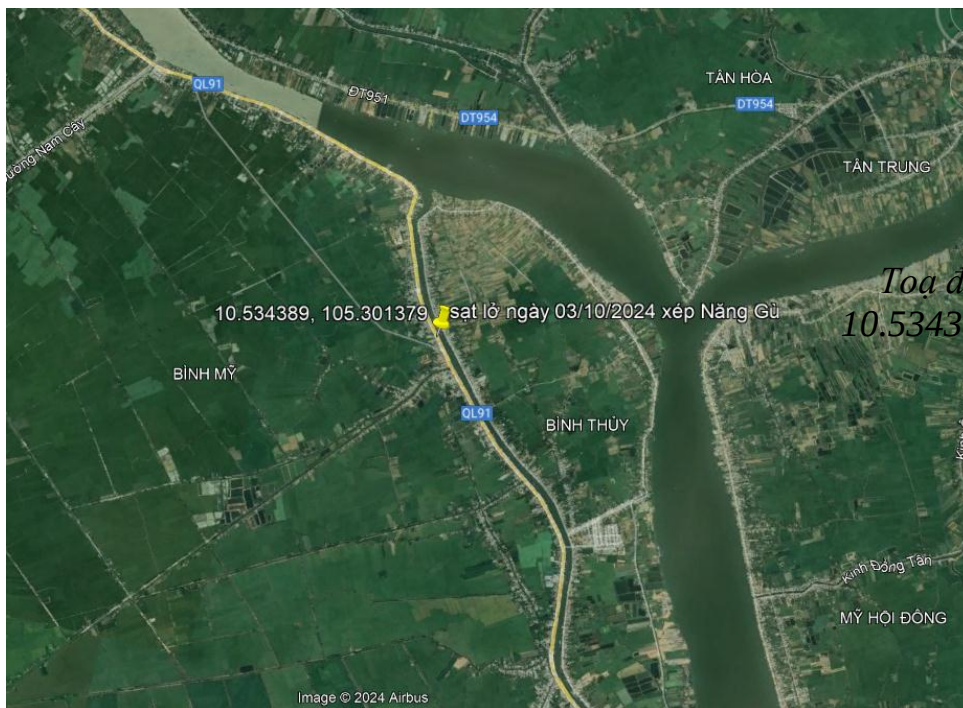
*Toạ độ điểm sạt lở*  
 10.534389, 105.301379

- Huyện Châu Phú: Vào sáng ngày 03 tháng 10 năm 2024, trên địa bàn ấp Bình Trung, xã Bình Mỹ, huyện Châu Phú đã xảy sụp lún đất tuyến đường Quốc lộ 91 thuộc phía bờ Tây xép Năng Gù với chiều dài khoảng 20m sâu khoảng 1.5m.

Hình. Ảnh sạt lở tuyến đường Quốc lộ 91, huyện Châu Phú, An Giang ngày 03/10/2024

Đối với điểm sụp lún đất tuyến đường Quốc lộ 91 thuộc phía bờ Tây xép Năng Gù, thuộc địa bàn ấp Bình Trung, xã Bình Mỹ, huyện Châu Phú, đề nghị Sở Giao thông Vận tải An Giang phối hợp thông tin đến cơ quan quản lý đường QL 91 để xem xét chủ động ứng phó với tình huống sụp lún đất. Phối hợp với địa phương khảo sát đánh giá đoạn sông nói trên
