## BÁO CÁO

Về việc sạt lở đất bờ Nam Kênh Cây Dương (Tuyến đường Tỉnh lộ 947)  
ngày 30/10/2024 xã Bình Phú, huyện Châu Phú

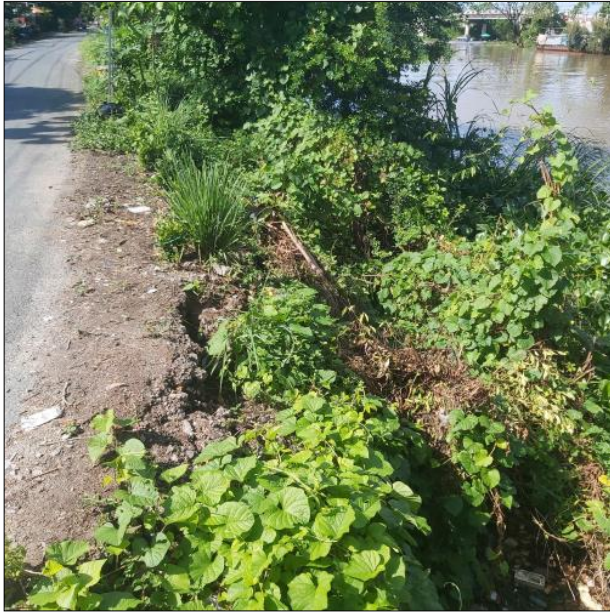
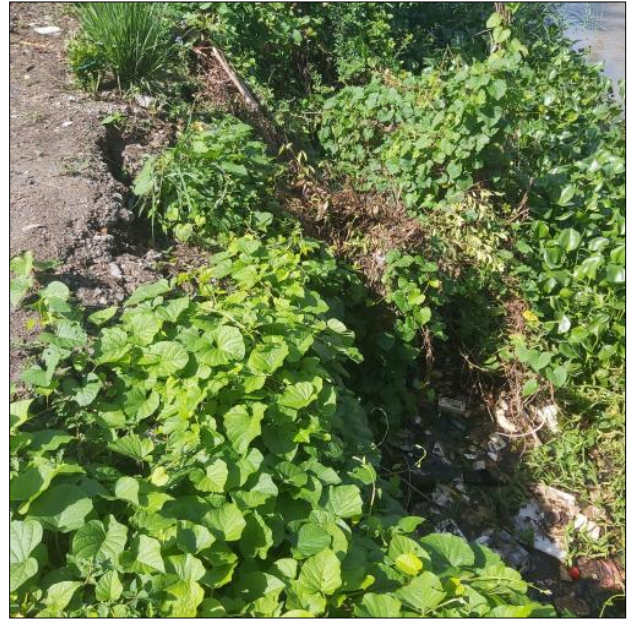
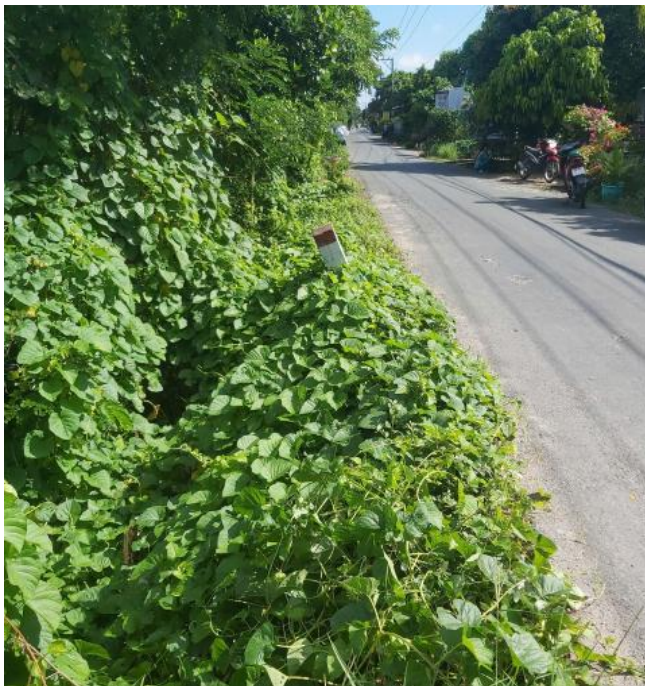
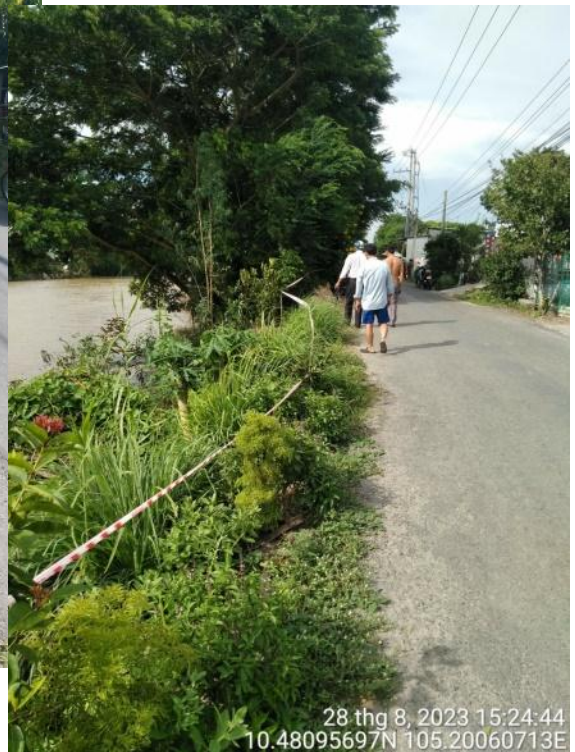
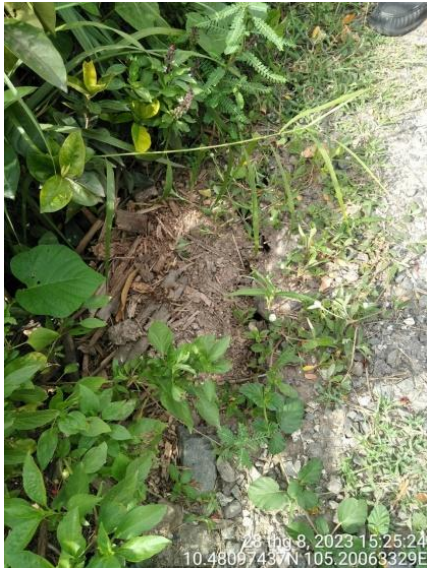
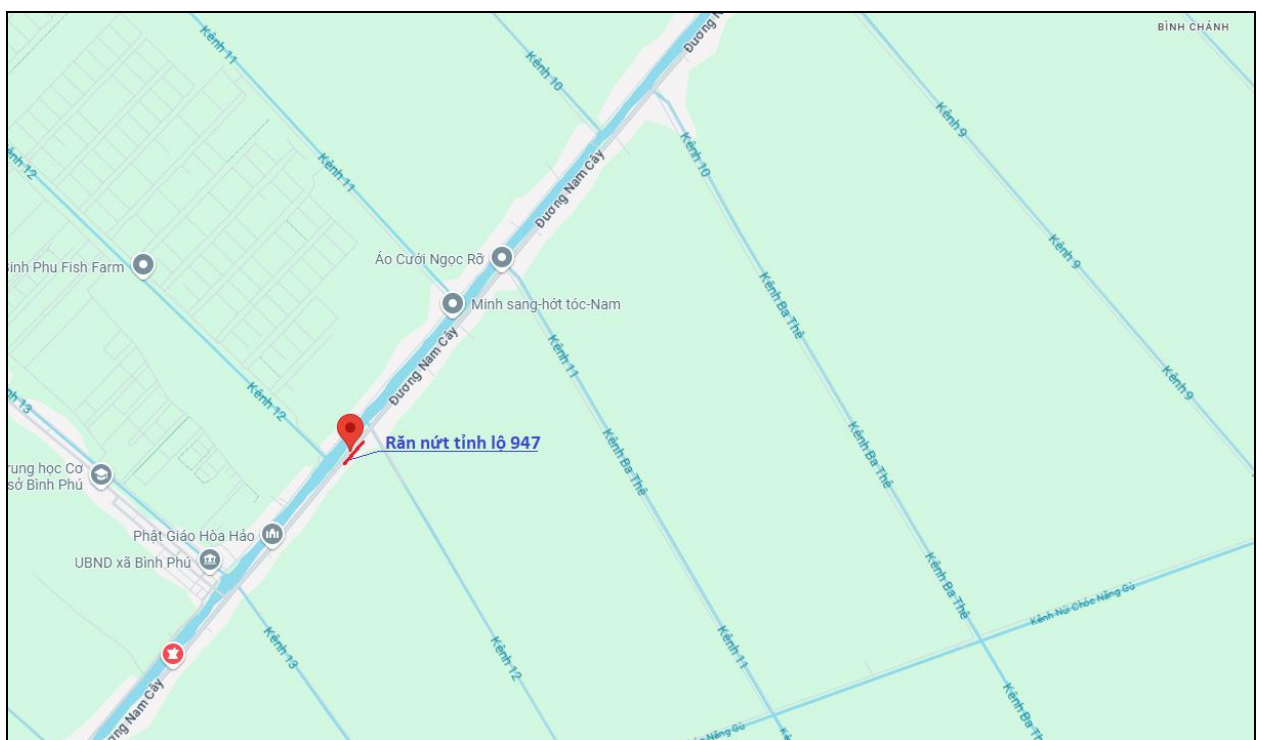
Hình. Ảnh sạt lở bờ Nam kênh Cây Dương huyện Châu Phú, An Giang ngày 30/10/2024

- Tại Km 09 toạ độ (10.49512,105.21219) bị sạt lở chiều dài khoảng 15m phía cặp bờ Nam kênh Cây Dương mất chân taluy mặt đường láng nhựa có dấu hiệu rạn nứt và sụp đất.

- Tại Km 11 (toạ độ 10.482292,105.201726) bị sạt lở chiều dài khoảng 70m phía cặp bờ Nam kênh Cây Dương đều mất chân taluy, trong đó đoạn đường chiều dài khoảng 05m mặt đường láng nhựa có dấu hiệu rạn nứt và sụp đất.

Do ảnh hưởng của mưa, lũ làm bào mòn, hiện trạng tuyến Tỉnh lộ 947 cặp bờ sông có độ dốc bờ đứng và sâu, dòng chảy mạnh, phương tiện giao thông thủy qua lại nhiều gây sạt lở.

Trước tình hình trên, Ban chỉ huy UBND - PCTT & PTDS huyện Châu Phú đã đến khảo sát vị trí nói trên, chỉ đạo lực lượng xung kích, công an, quân sự, ban ngành đoàn thể xã cùng ban ấp đến hỗ trợ thực hiện giăng dây, khoanh vùng, lắp rào chắn và cắm biển cảnh báo tại khu vực sạt lở để cảnh báo, hạn chế các phương tiện tham gia giao thông và người dân qua lại khu vực.

Đề nghị Sở Giao thông vận tải sớm phối hợp huyện Châu Phú khảo sát và có giải pháp xử lý kịp thời 02 đoạn sạt lở tuyến đường Tỉnh lộ 947 nói trên.
